İZMİR BÜYÜKŞEHİR BELEDİYESİ İZSU DERE ISLAHI VE DERE TEMİZLİĞİ ÖRNEĞİ

Yüksek Lisans Tezi

Nevşehir, 2023

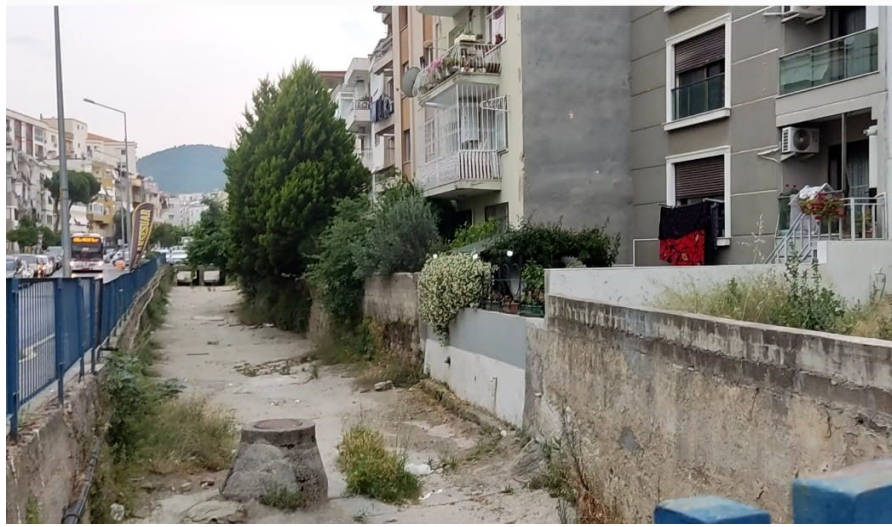
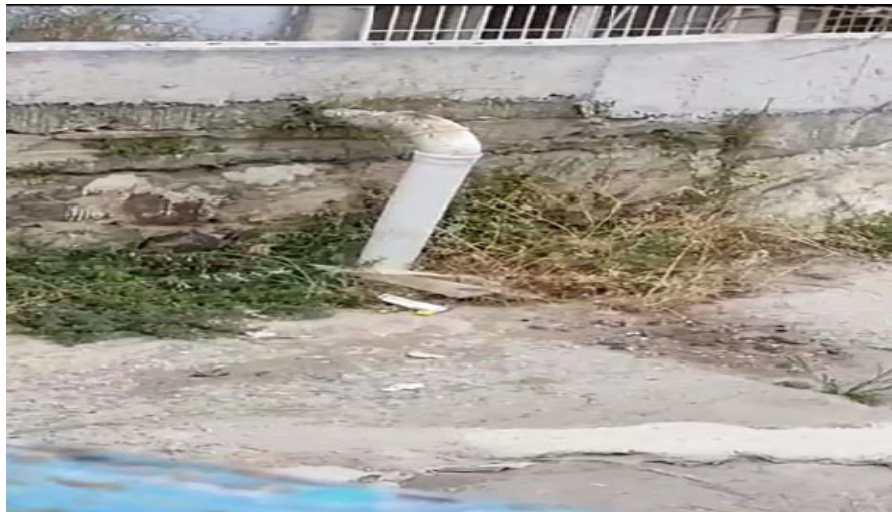
Fotoğraf 1. Hacı Ahmet Deresi

Dere yatağında kalan kanalizasyon hattı geçen derelerde (Fotoğraf 1 ve Fotoğraf 2) ise dere ıslah ihalesine çıkılırken kanalizasyon projesi ile birlikte yapım ihalesine çıkılmalıdır.

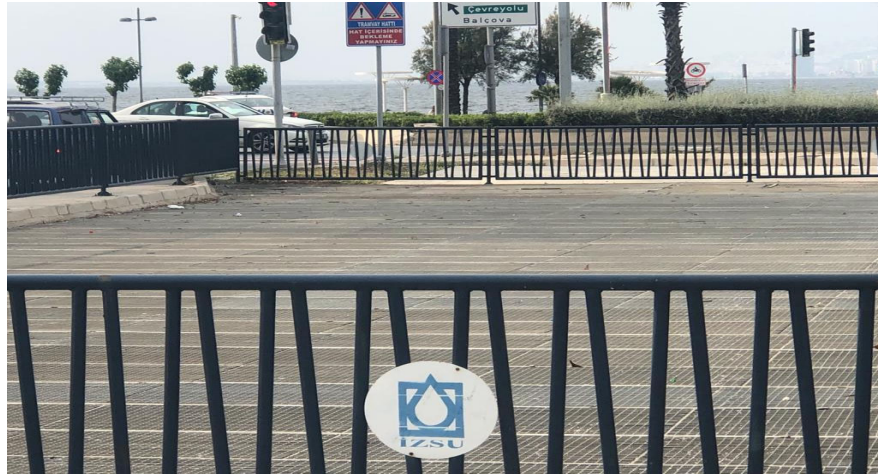
Fotoğraf 3. Dere Üstü Geçişler

Dere ıslahı yapılacak derelerde yol geçişleri kapalı alanlar varsa ızgaralı açık kesitlerle yapılmalıdır (Fotoğraf 3). DSI'nin de görüşü alınarak zorunlu olmadıkça kapalı kesit geçişleri yapılmamalıdır.

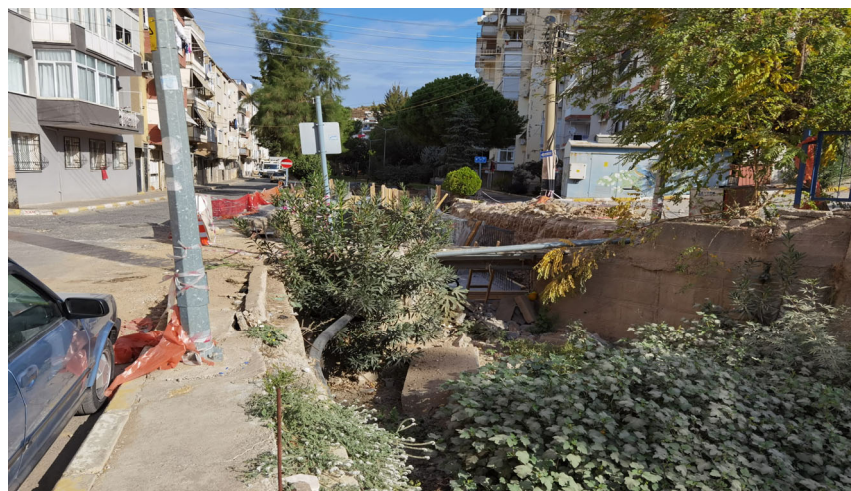
Fotoğraf 4. Dere Yatakları

Pek çok bölgede, molozlar, hafriyat ve çeşitli atıklar düzensiz bir biçimde havzalara dolayısıyla dere yataklarına ve yollara boşaltılmaktadır. Zira katı atıkların atılmasıyla, derelerin ekolojik kapasiteleri azalabilmekte ve taşkın ihtimalini çok önemli ölçüde artırabilmektedir. Bu sebeplerle, dere yatakları üzerine atıkların dökülmesinin, mahalli idareler ve/veya gerekirse mülki amirler marifeti ile sürekli denetim altında tutulması büyük önem arz etmektedir. Ancak izinsiz veya kaçak dökümler riske neden olmaktadır (Fotoğraf 4).

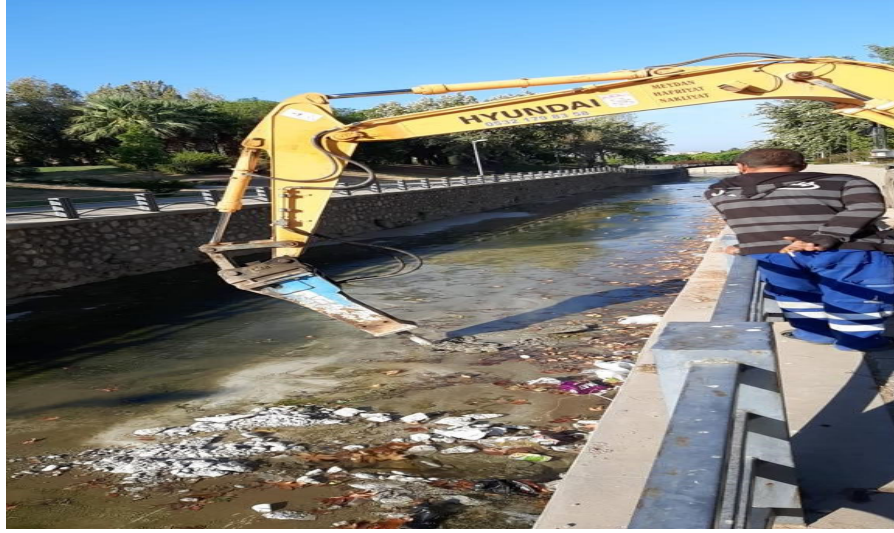
Fotoğraf 5. İş Makineleri ile Dere Temizlik Çalışmaları

Dere kesitlerinin genişletilemediği ve uygun akış debisinin yakalanmasının mümkün olamayacağı kesitlerin daha memba taraflarına çökeltim havuzları, tersip bentleri, savak yapıları, kaba ve ince ızgaralar vb. gibi akış ve birikinti malzeme toplama alanları yaratılmalıdır. Daralan bölgeler için alınacak bu tedbir aynı zamanda sürüntü malzemesinin oluşturacağı olumsuzlukları da ortadan kaldırmış olacaktır.

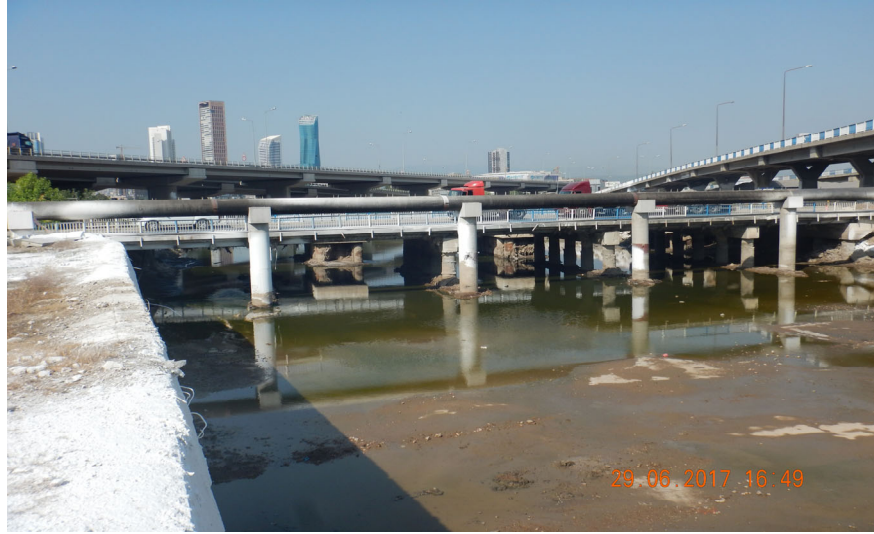
Fotoğraf 6. Manda Deresi Islah Öncesi

Dere üzerlerinde çok fazla geçiş köprüleri bulunmaktadır. Bu köprü ayaklarında ot bitki ve pisliklerin birikip akış hızını engellememesi için mümkün olduğunca ayaksız ve yüksek köprüler yapılmalıdır (Fotoğraf 6).

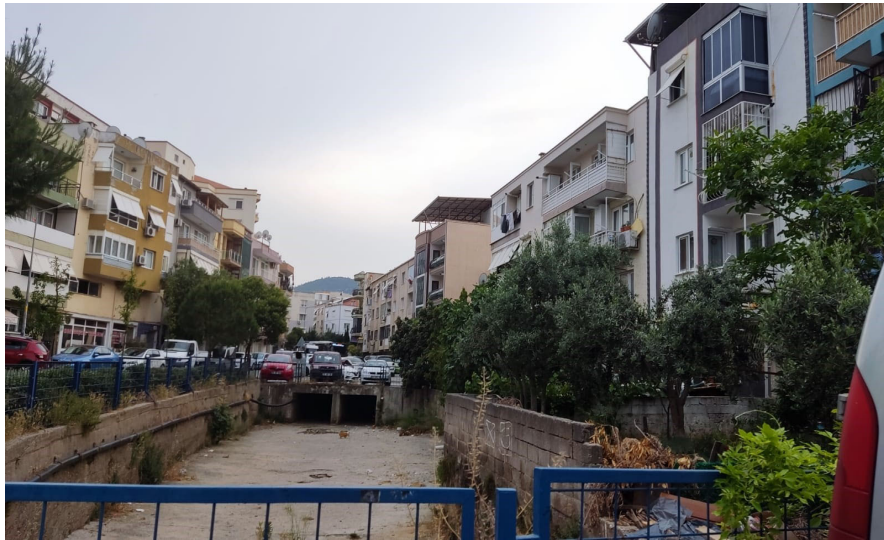
Derelerin yerleşim bölgelerinde kalan kısımlarındaki üst kısmı yol veya başka çalışmalar için menfez vb. sistemlerle asla kapatılmamalıdır (Fotoğraf 7).

Fotoğraf 7. Hacı Ahmet Deresi

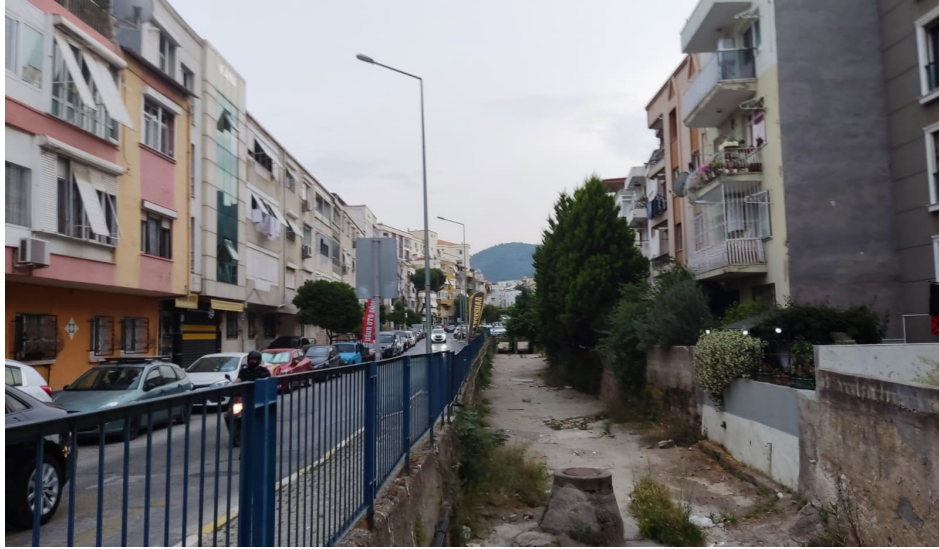
Derelerin şehir içinden geçen kısımlarındaki kaçak ve plansız tüm bağlantılar engellenmeli, yerel yönetimlerin sonradan tedbir amaçlı ve hesapsız yaptığı yağmursuyu drenaj bağlantılarının da dere hidrolik akış projelerine uygunluğu hesaplanmalıdır (Fotoğraf 8).

Fotoğraf 8. Hacı Ahmet Deresi

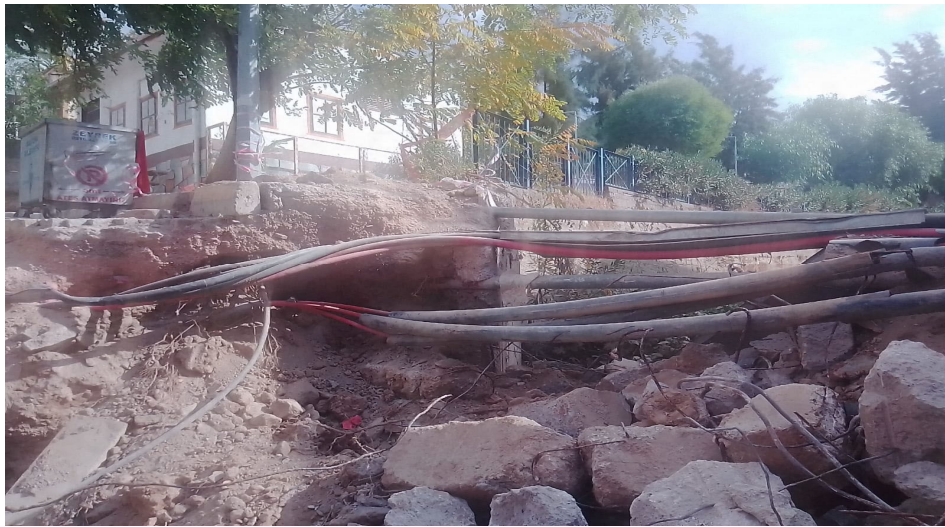
Dere Yataklarından geçen her türlü kontrolsüz alt yapı bağlantıları ve kablolar dere ıslah ve temizlik çalışmaları ve sonrasında güvenlik tehlikesi oluşturduğundan deplase edilmelidir (Fotoğraf 9).

Fotoğraf 9. Hacı Ahmet Deresi Kontrolsüz Alt Yapı Bağlantıları

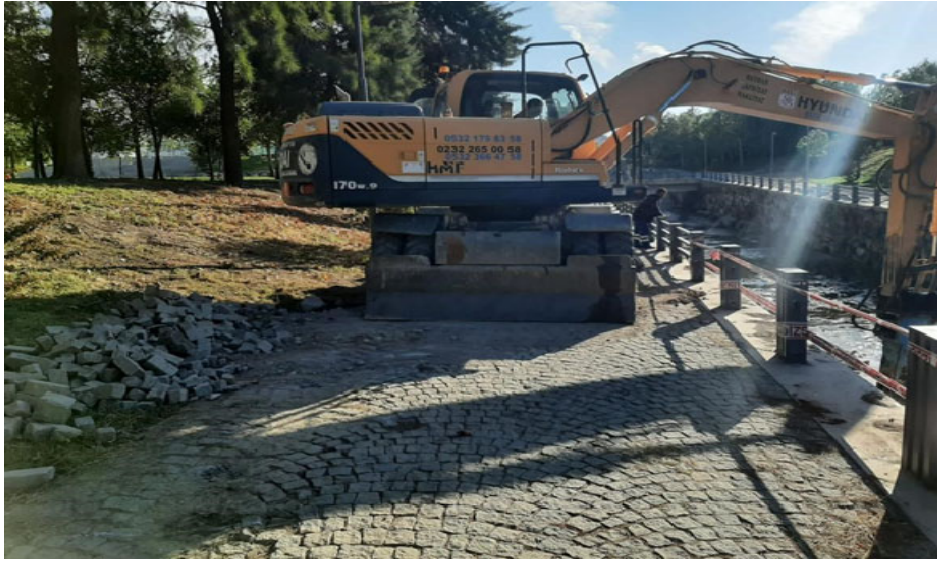
Derelerin sağ ve sol taraflarında boş araziler bırakılıp bu kısımlara acil müdahaleler için servis yolları yapılmalıdır. Bu servis yollarının periyodik olarak bakım onarımları yapılmalıdır. Mevcut yapıların buradan uzaklaştırılması taşkınlarla oluşacak zararı bir nebze olsun önleyecektir (Fotoğraf 10).

Fotoğraf 10. Dere Kenarı Çevre Düzenlemesi

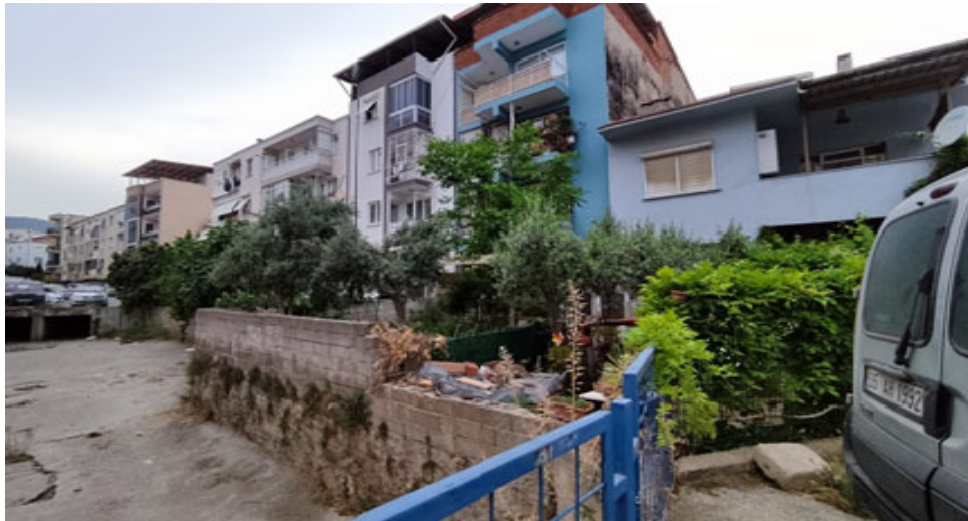
Günümüzde teknolojinin ve sanayinin gelişmesi, nüfusun ve göçün beklentinin üstünde artış göstermesi çarpık kentleşmeyi beraberinde getirmiştir. Dere yatak içlerine ve taşkın sorunu olan bölgelere yapılan kaçak veya imarlı yapılar, aşırı yağış sonucu oluşan sel felaketlerinde ve dere taşkınları sonrasında kapanmayan maddi, manevi zararlar ile can kayıplarına neden olmuştur (Fotoğraf 11).

Fotoğraf 11. Hacı Ahmet Deresi

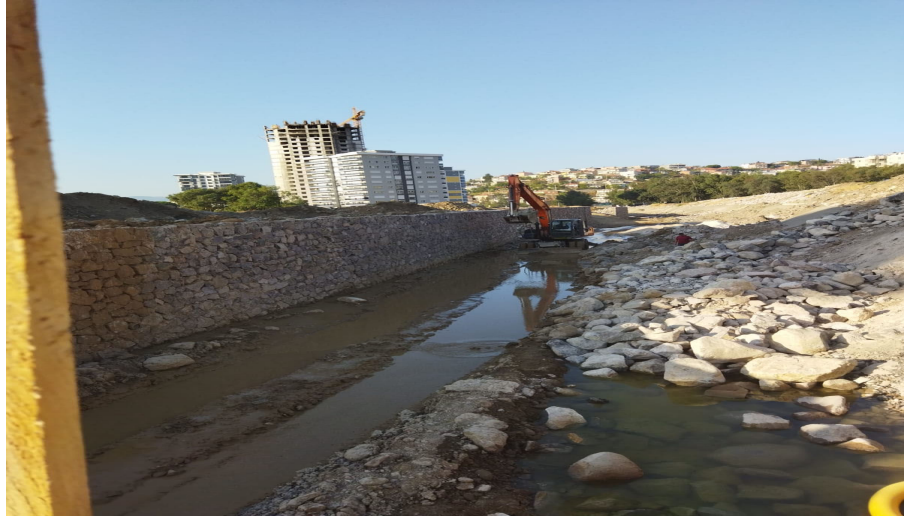
Dere ıslah çalışmalarında dere tabanı ve yan duvarları için yapılacak dizaynlarda seçilecek malzemeler için ise başta hidrolik hesaplar sonucu projelendirmesi ile oluşacak kesitlerin doğanın yüzyıllar içinde oluşturduğu orijinal ve doğal yapısına

uygun kesit ve doğal, kolay bulunabilecek o bölgeye ait malzemelerden seçilmesi ekonomik olması ve acil durum müdahaleleri için önem arz etmektedir (Fotoğraf 12).

Fotoğraf 12. Dere Islah ve Düzenleme Çalışmaları

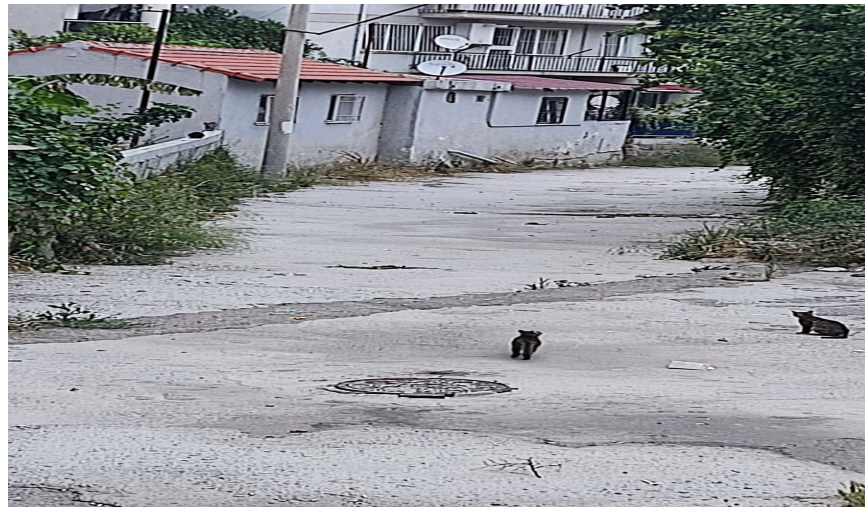
Fotoğraf 13. Hacı Ahmet Deresi

Kaçak veya uygunsuz kentleşme dere kenarı ve yataklarına kadar uzanan bina inşaları (Fotoğraf 13), dere çevresinde park edilen araçlar (Fotoğraf 14) sel taşkın gibi durumlarda müdahaleyi engellediğinden güvenlik bakımından dere temizliğinde tehlike oluştururken, çevre kirlilik sorununu da beraberinde getirmektedir. Dere kirliliği ve taşkınlarla mücadele için derelerin doğru ve uygun projelendirme ile düzenlenmesi, akabinde temizlik, kontrol ve denetlemelerinin düzenli olarak yapılması mümkün olabilir.

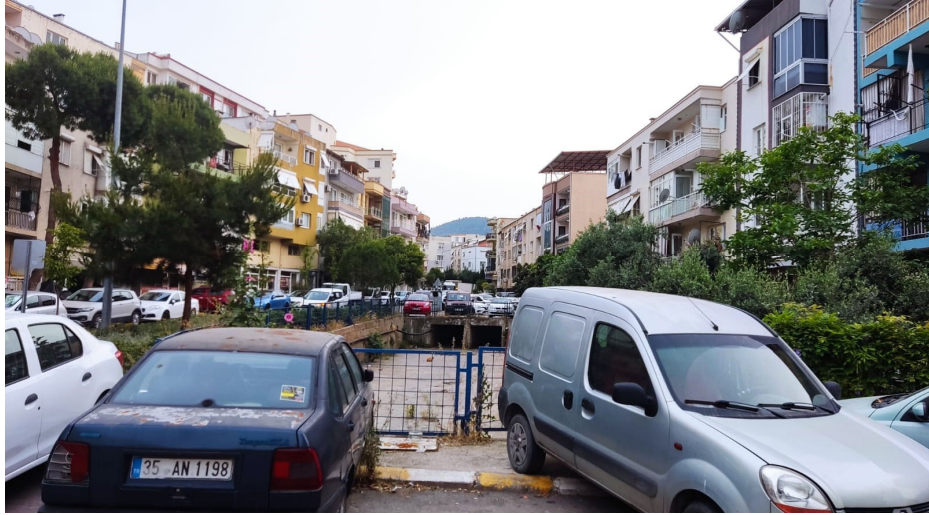
Fotoğraf 14. Hacı Ahmet Deresi

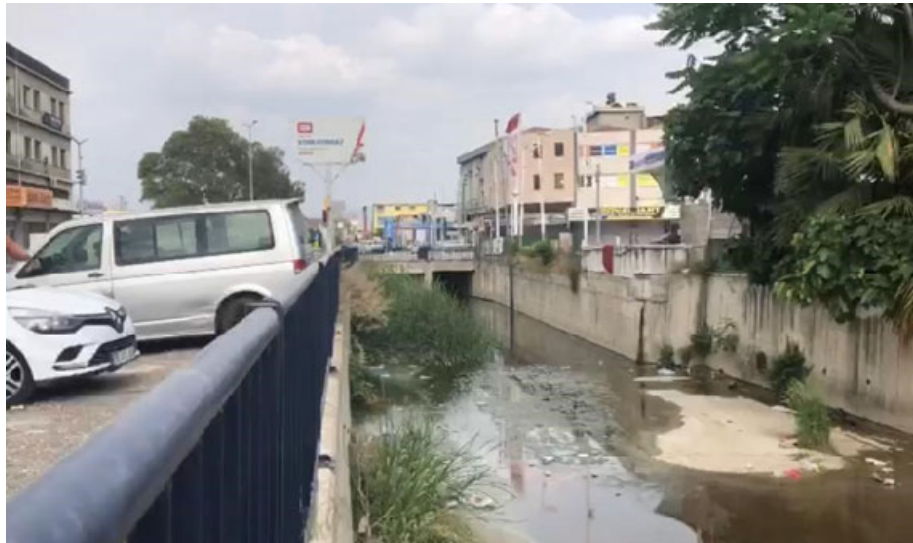
Sürüklenerek veya dışarıdan taşınan katı maddeler zamanla tabana çöküp yığıntılar oluşturmakta, dere akış ve yönünü olumsuz etkilemektedir. Birçok kot seviyelerinin değişik olduğu çevre ilçelerinin kanal bağlantılarının bulunduğu dereler için ise (Fotoğraf 15) İZSU çalışmalarına devam etmektedir.

Fotoğraf 15. Arap Deresi

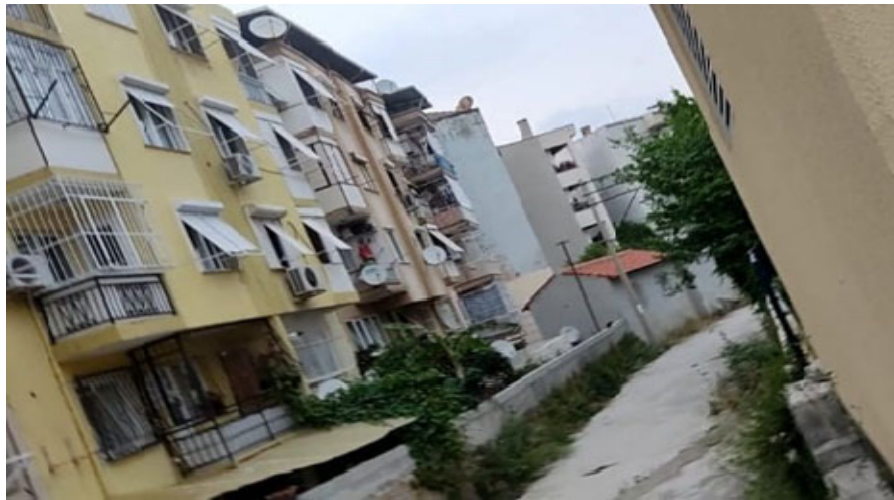
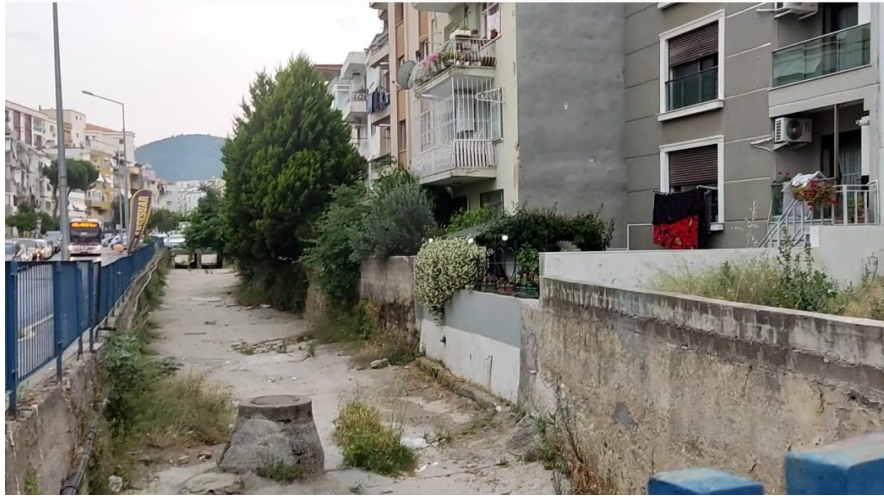
Fotoğraf 16. Hacı Ahmet Deresi

Hacı Ahmet Deresi şehir yerleşim merkezinde olduğundan dere kenarlarına ve dere yataklarına girmiş konutlar göze çarpmaktadır (Fotoğraf 16, Fotoğraf 17).

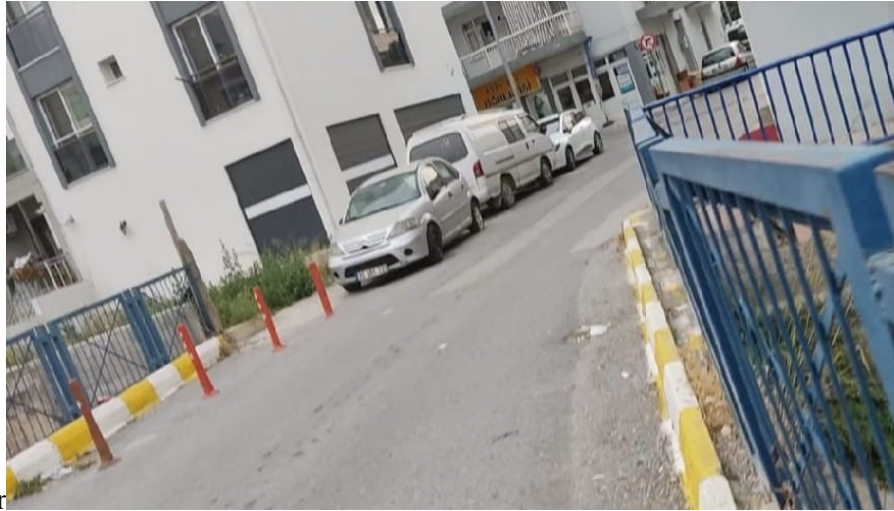
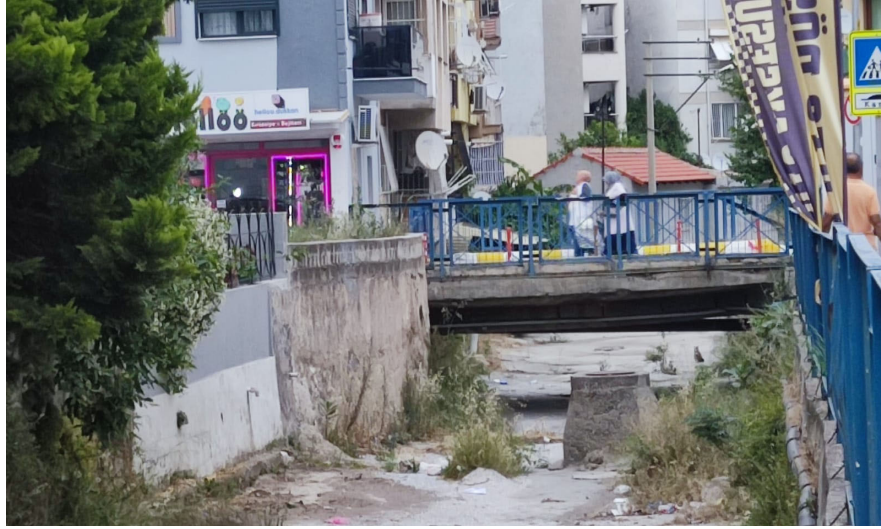
Fotoğraf 18. Hacı Ahmet Deresi (Dere Üstü Geçitler -Köprü)

Hacı Ahmet Deresi güzergâhında mevcut birçok üst geçit ve köprüler vardır. Günümüzde köprü yüksekliğinin doğru verilmesi taşkından korunma için önemlidir (Fotoğraf 18, Fotoğraf 19).

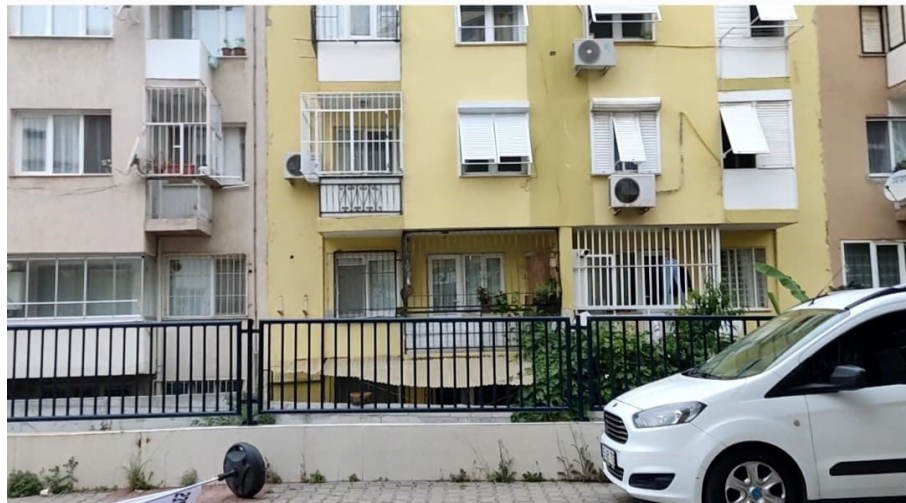
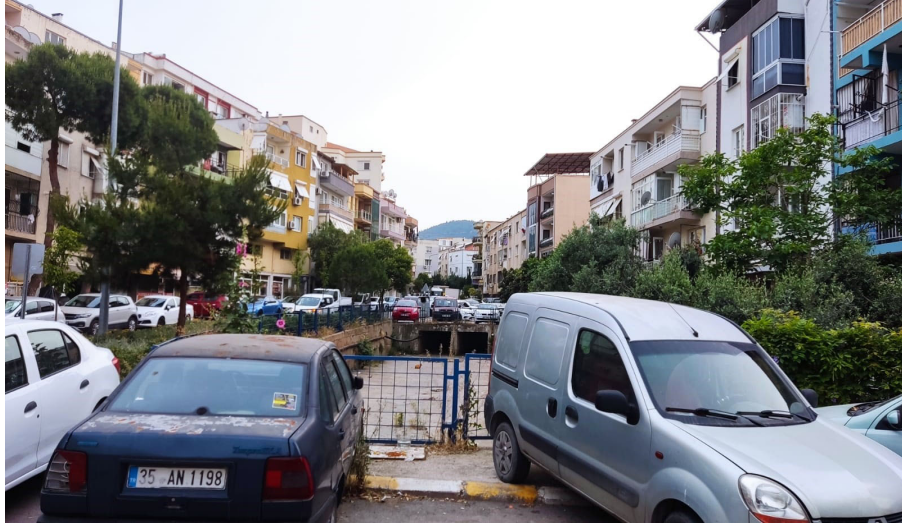
Fotoğraf 20. Hacı Ahmet Deresi

Geçmiş yıllarda hane başına bir araba lüks görülürken, günümüzde hanede iki araba olması çalışan kesim için zorunlu ihtiyaç halini almıştır. Bu durum eski yerleşim yerlerindeki otopark sorunlarını arttırmıştır. Semt sakinlerinin dere kenarına park ettikleri araçlar dere temizlik çalışmalarında ve tehlike arz eden her türlü durum olay, sel ve taşkınlarda acil müdahaleyi zorlaştırmakla birlikte çoğu zaman imkansız kılmaktadır (Fotoğraf 20, Fotoğraf 21).

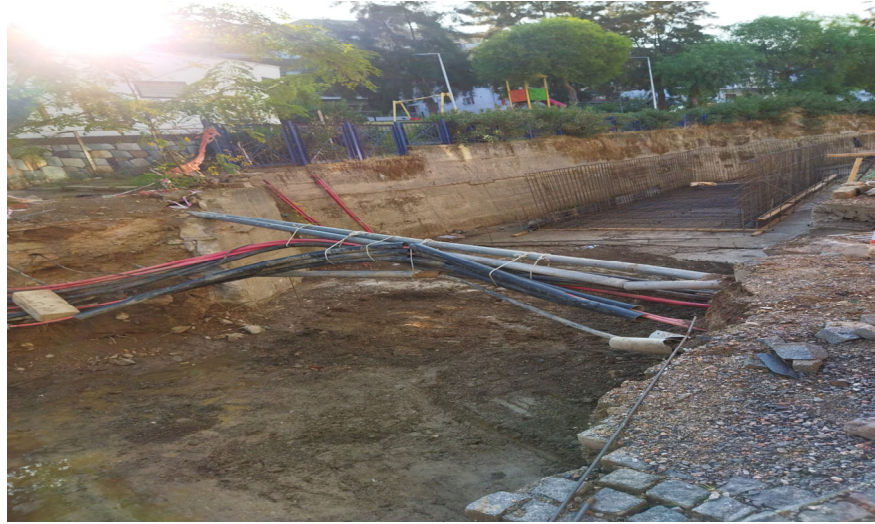
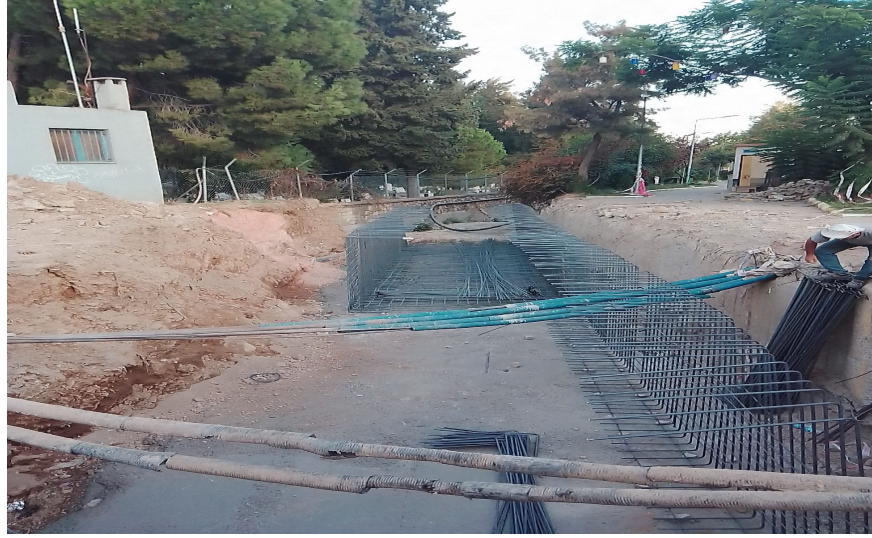
Fotoğraf 22. Hacı Ahmet Deresi

Dere içinden kontrolsüz geçirilen alt yapı bağlantıları dere temizliğinde ve ıslah çalışmalarında çalışma verimini düşürdüğü gibi tehlike arz etmektedir (Fotoğraf 22, Fotoğraf 23).

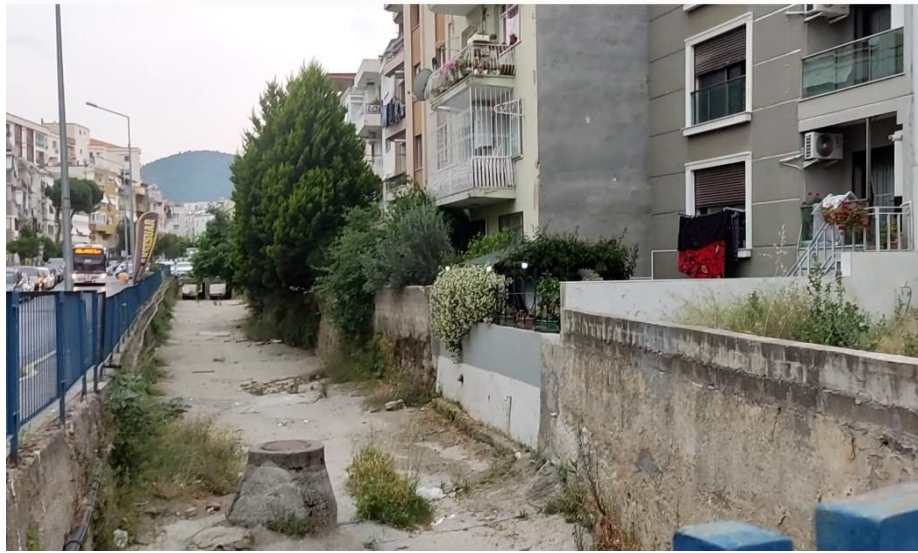
Dere yataklarına verilen kaçak kanalizasyon deşarj boruları çevre sağlığı ve güvenliği açısından uygun olmadığı gibi dere kapasitesinde istenmeyen artış ve kirlilik ile taşkınlara sebebiyet vermektedir (Fotoğraf 24, Fotoğraf 25).

Fotoğraf 24. Hacı Ahmet Deresi

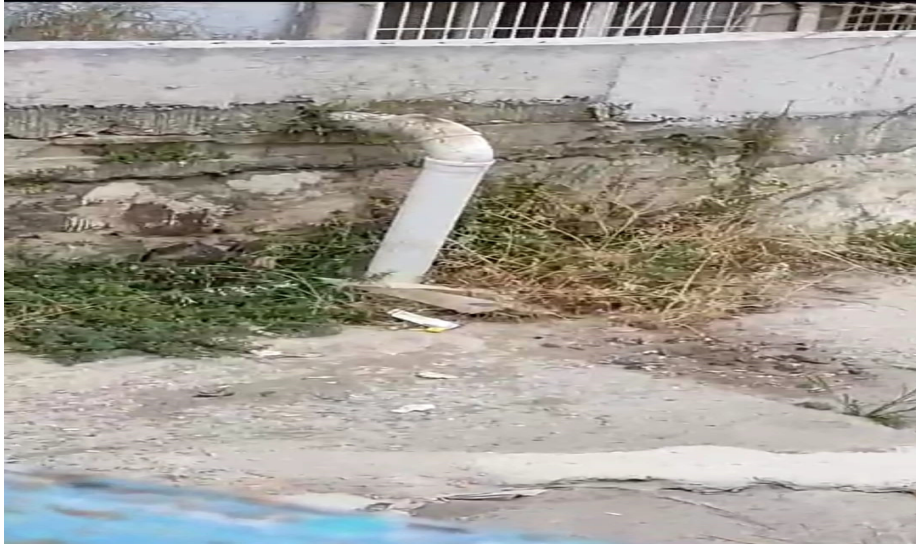
Fotoğraf 25. Hacı Ahmet Deresi

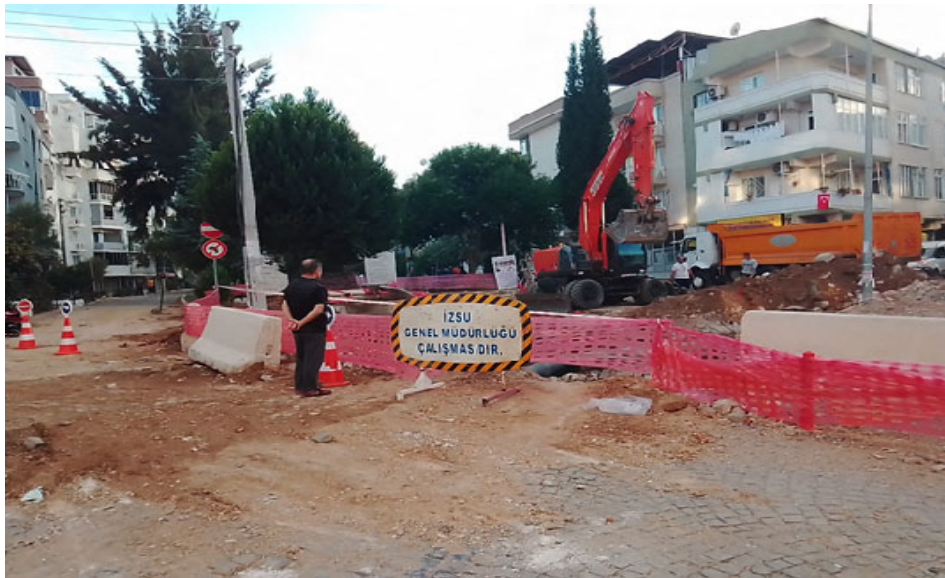
Kapatılıp yol geçirilen kısımlarda dere devamı için yerinde dökme kapalı betonarme kapalı kesit ıslah çalışması yapılması uygundur (Fotoğraf 26, Fotoğraf 27, Fotoğraf 28, Fotoğraf 29).

Fotoğraf 26. Hacı Ahmet Deresi

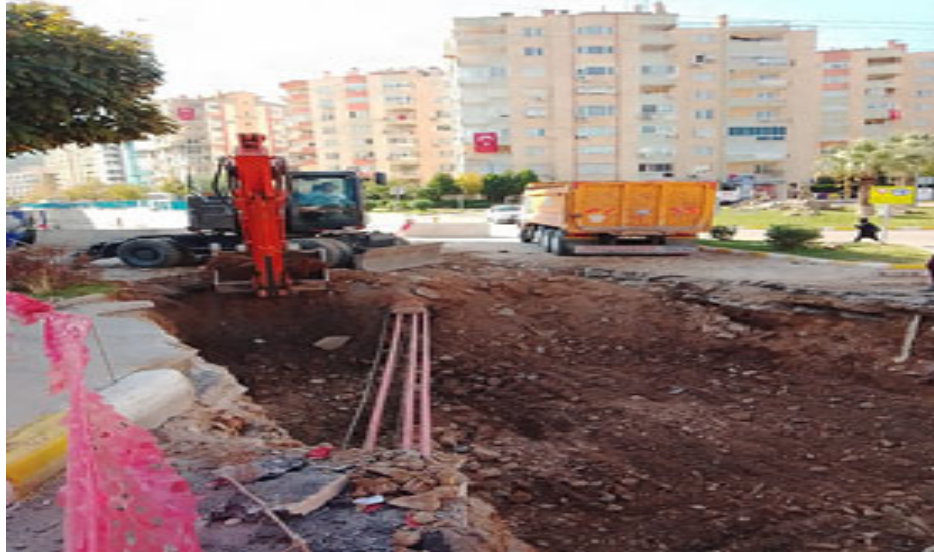
Fotoğraf 27. Balçova Hacı Ahmet Deresi

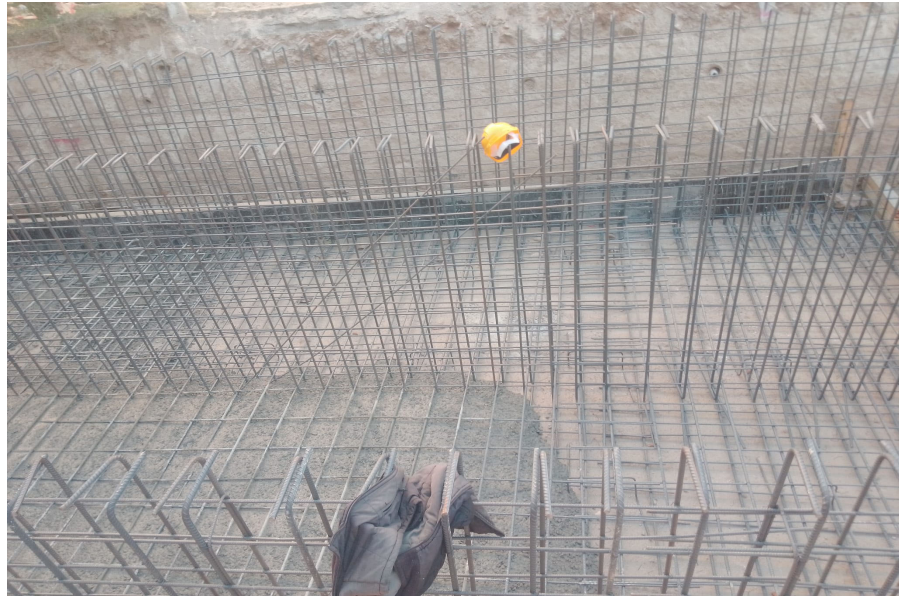
Fotoğraf 28. Balçova Hacı Ahmet Deresi Islah Çalışması (Yerinde dökme kapalı betonarme kapalı kesit yapılması)

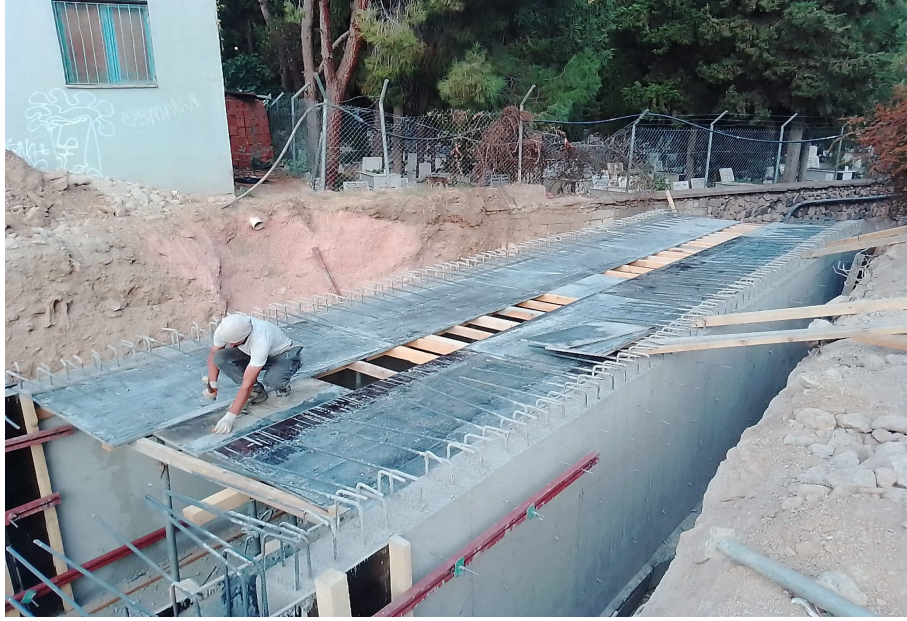
Fotoğraf 29. Balçova Hacı Ahmet Deresi

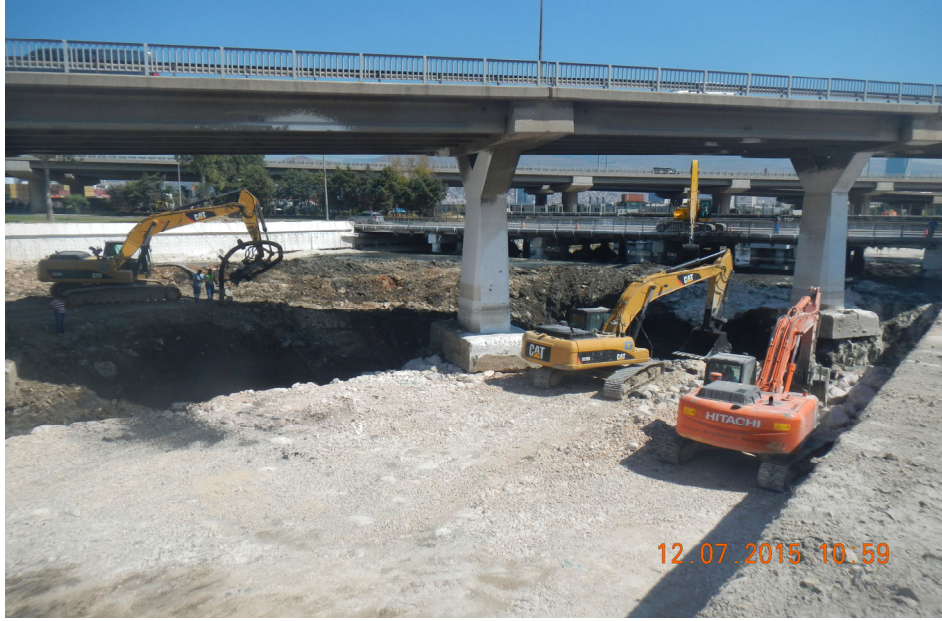
Fotoğraf 46. Meles Deresi Taban Islah Çalışması Başlangıcı

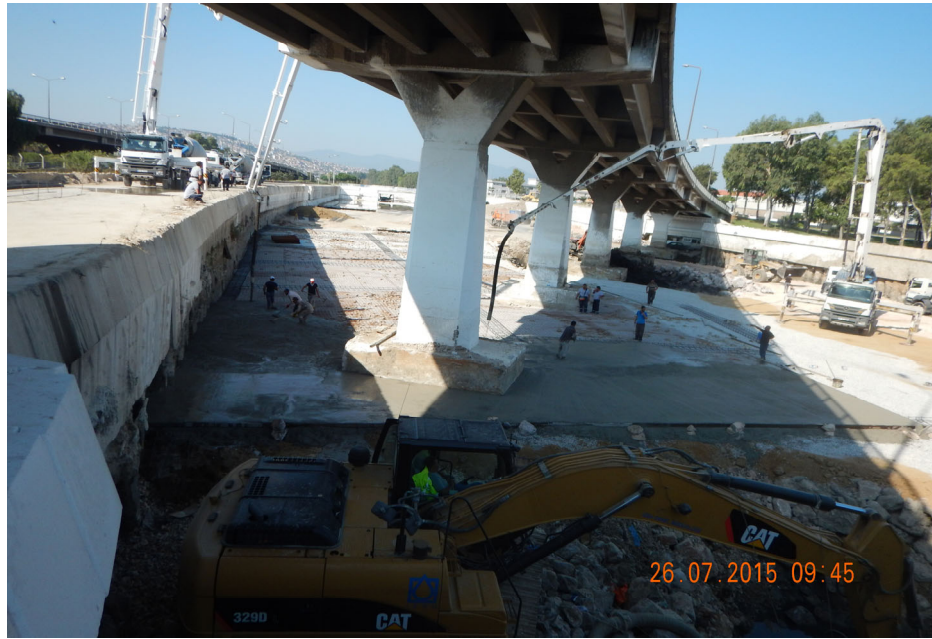
Fotoğraf 47. Meles Deresi Taban Kısmı Parça Beton Tamiratları

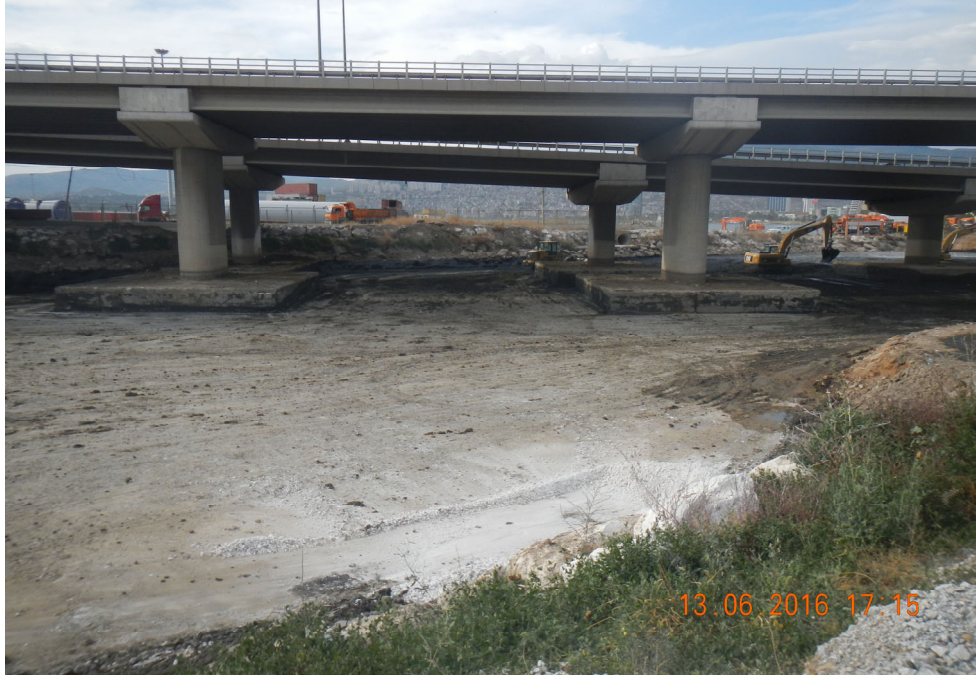
Fotoğraf 48. Meles Deresi Taban Islahı İçin Tamamlanan Kazıma İşleri

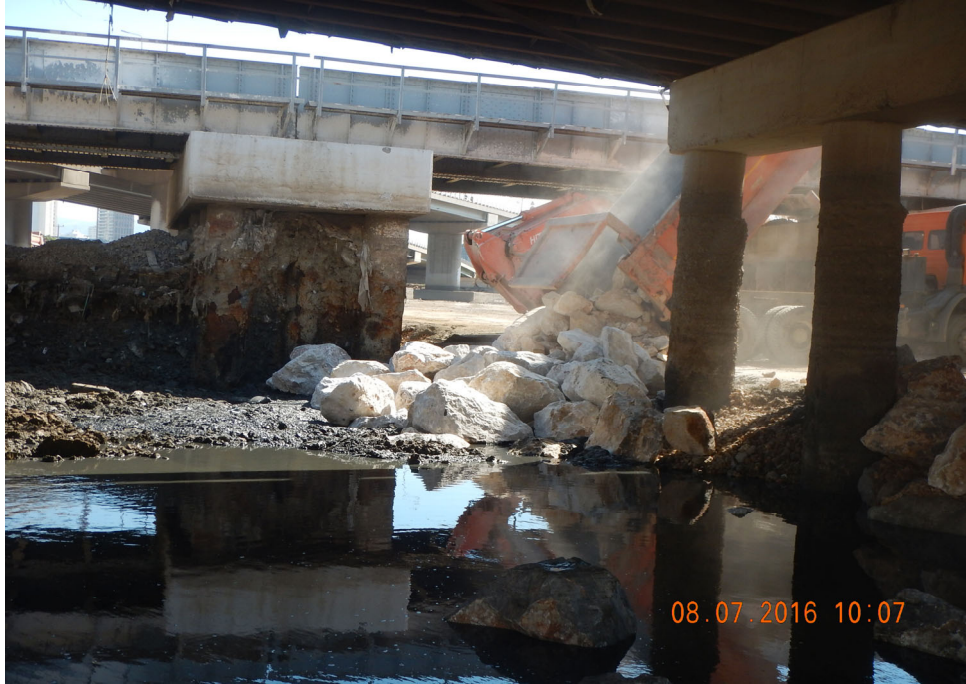
Fotoğraf 49. Meles Deresi Taban Islahı Taş Dolgu Çalışması

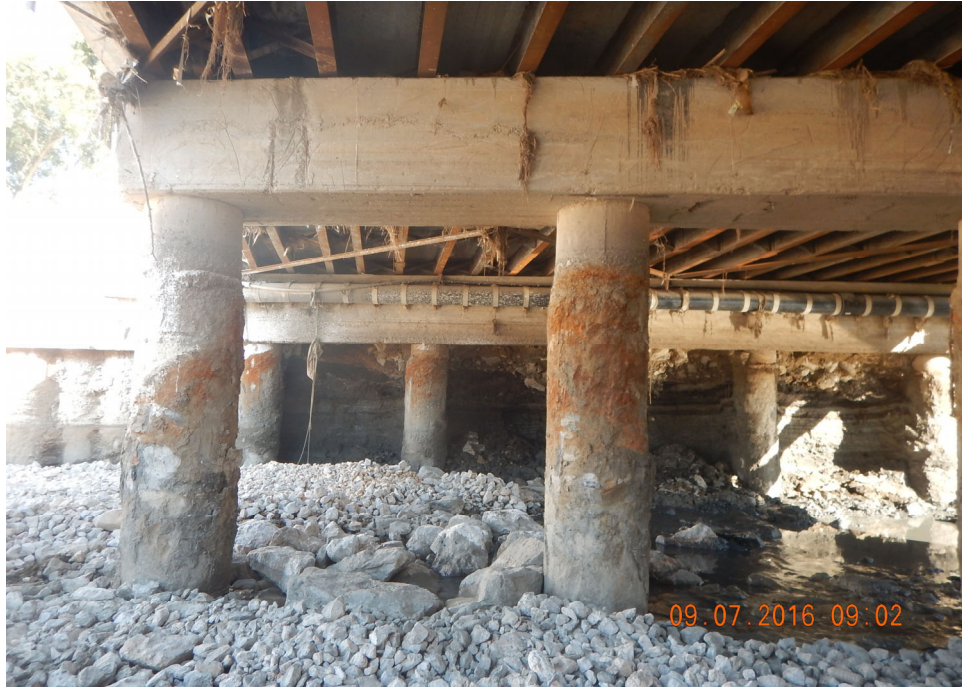
Fotoğraf 50. Meles Deresi Taban Islahı Taş Dolgu Çalışması

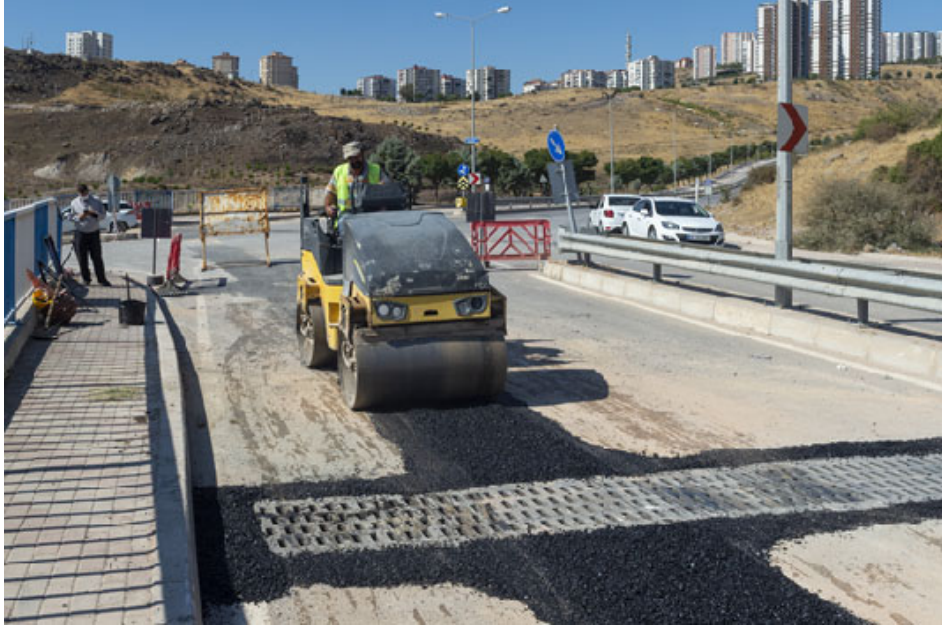
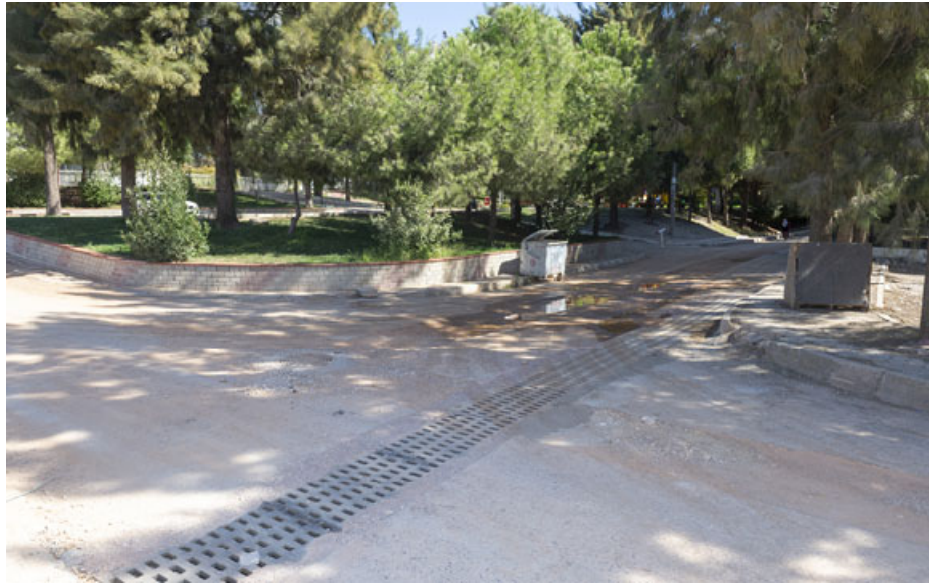
Fotoğraf 56. Izgara Hatlar

Fotoğraf 57. Izgara Hatlar

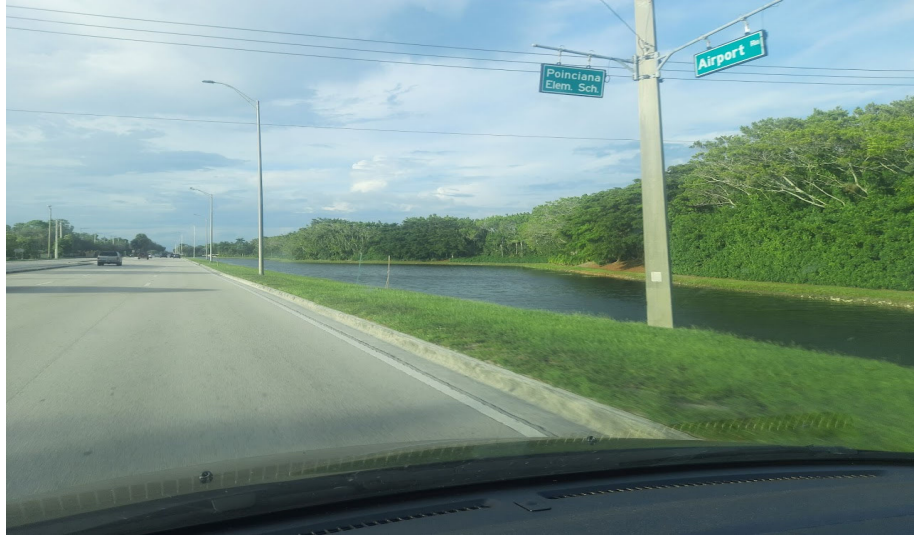
Fotoğraf 66. Naples, Florida Dere Yatağı Etrafı Özel Genişleme ve Acil Müdahale Bölgeleri

Görüldüğü üzere; coğrafi ve iklim şartlarına uygun ıslah çalışmaları yapmak, gölet ve toplama havuzları ile terfi merkezleri kurmak, dere ve göl çevresinde özel genişleme servis ve acil müdahale alanları bırakmak (Fotoğraf 65), dere yatak ve içindeki bitki ve atıkları düzenli temizlemek, coğrafi bölge ve iklim şartlarına uygun dere yaklaşım mesafeleri uygulamak, uygulamaları kanunlarla ve sert cezalarla denetlemek taşkınla mücadelede olmazsa olmaz önemli uygulamalardır.

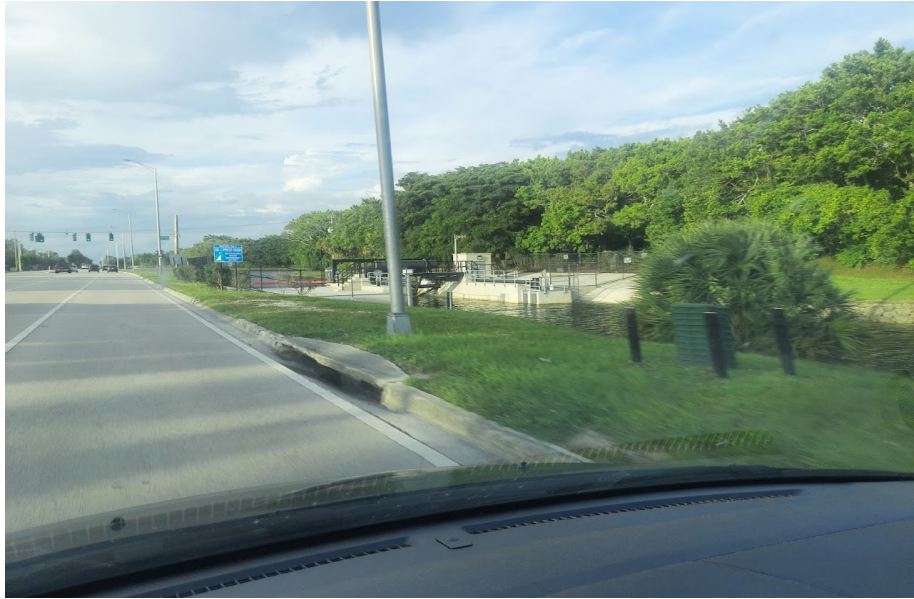
Fotoğraf 67. Naples, Florida Dere Yatağı Sürüntü Malzeme Temizlik ve Akış Düzenleme Amaçlı Terfi Merkezi

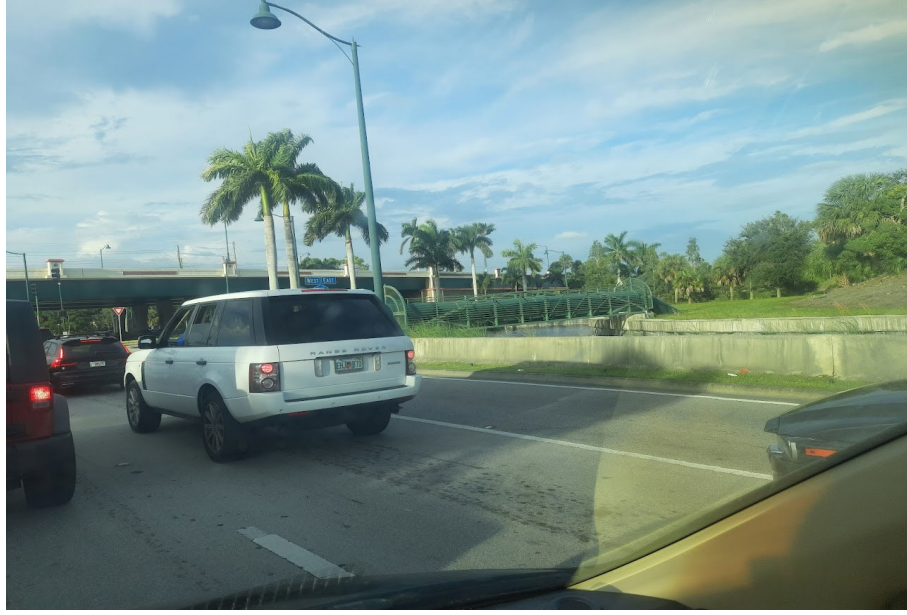
Fotoğraf 68. Naples, Florida Dere Yatağı Üstü Boru Geçişleri ve Köprü Düzenlemesi

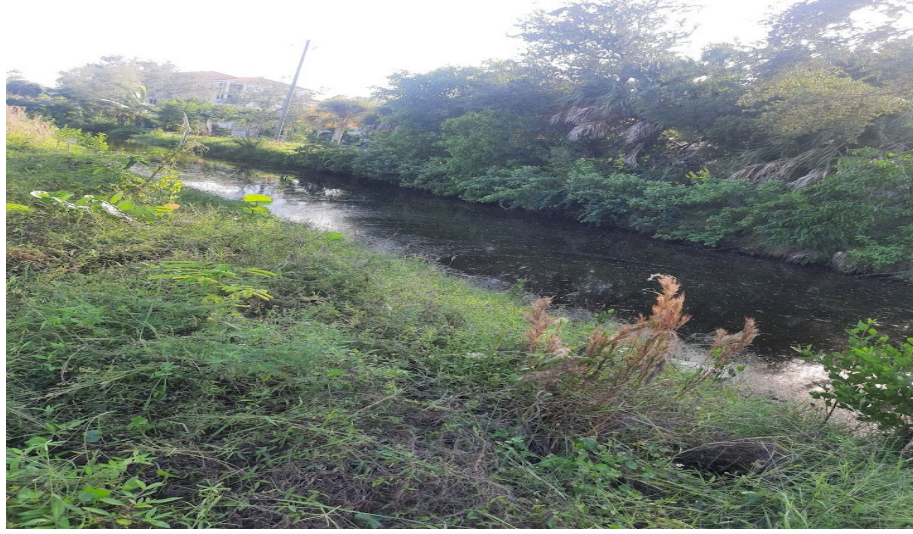
Fotoğraf 70. Naples, Florida Yapay Göletler İçin Dere Yatak Yan Kanalları Oluşturulması.

Servis Yolları ve Yatak Düzenlemesi

Hükümet zorunlu göletler ile dere ve bataklıklardan suyun akışını sağlamak için taşkın anlarında sıfır akış eğimine sahip derelere ilave akış sağlayabilecek terfi merkezleri yapım işine öncelik vermiştir (Fotoğraf 67). Bu zorunlu göletlerin yapılara ve ana yola dere yaklaşım mesafeleri bir hayli fazla olmakla beraber (Fotoğraf 61), tamamen doğal yapısına uygun malzemeler kullanılarak ıslah çalışmalarının yapıldığı dikkat çekmektedir (Fotoğraf 70). Tropikal bölgelerdeki hızlı bitki gelişimleri sebebiyle
