İZMİR BÜYÜKŞEHİR BELEDİYESİ İZSU DERE ISLAHI VE DERE TEMİZLİĞİ ÖRNEĞİ

Yüksek Lisans Tezi

Nevşehir, 2023

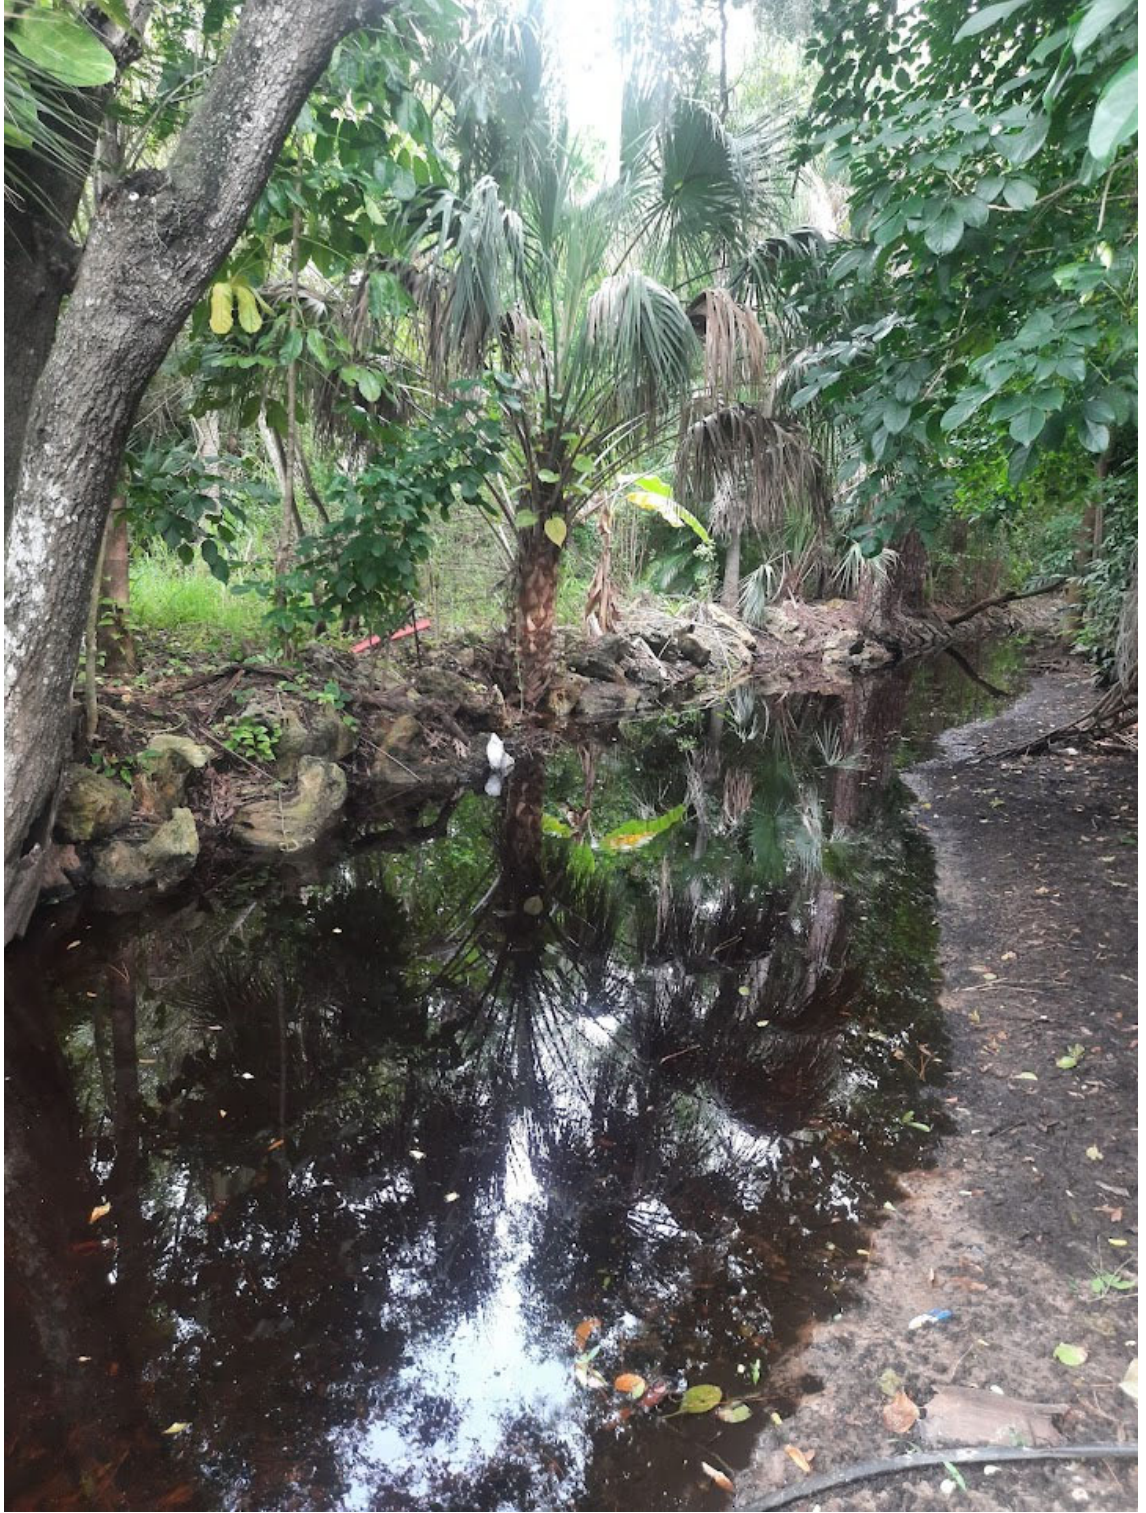
Fotoğraf 72. Naples, Florida Yüzey Sularını Toplama Amaçlı Bırakılıp
Koruma Altına Alınan Ufak Dereler

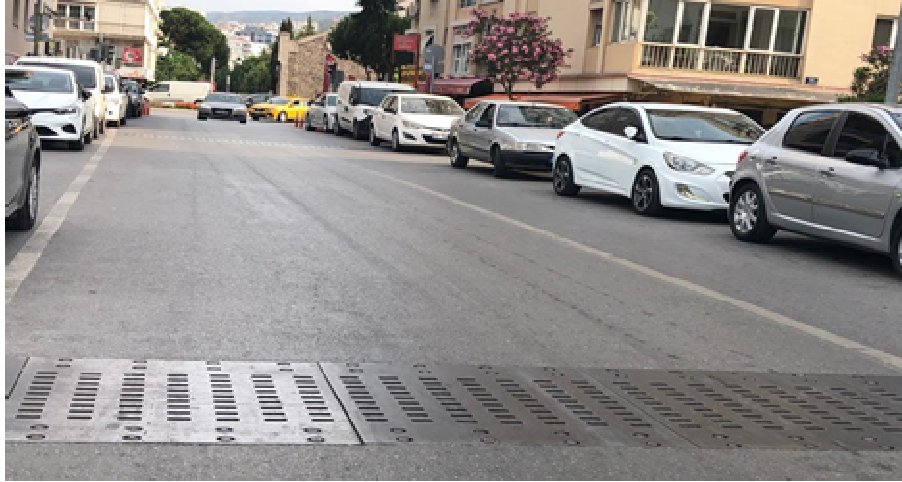
Fotoğraf 78. Sıralı Yağmur Suyu Hattı

Sel felaketinde etkilenen sorunlu bölgelere özel yapılan projeler kapsamında çalışmalarını hızlandıran İZSU Güzelyalı Poligon deresinde sıralı ızgara yağmur hatlarının temizliklerinin yansıra ilave ek sıralı ızgara yağmur hatları imalatı (Fotoğraf 78) ile yağmur sularının etkin toplanması için pompa istasyonları ve çökeltim havuzları inşa etti.

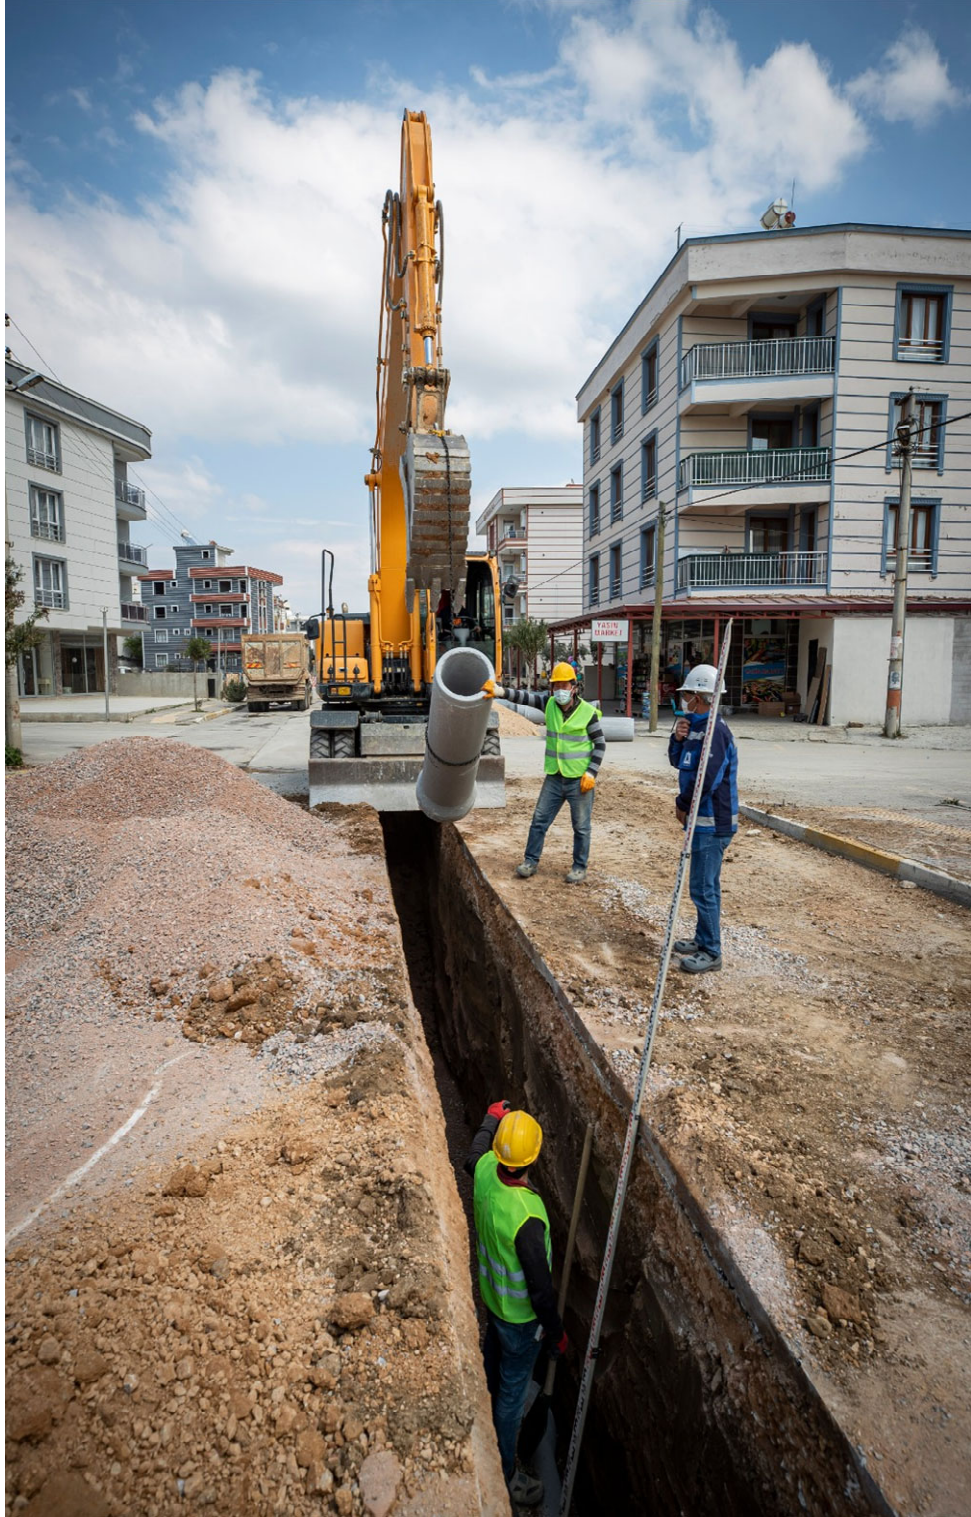
Yıllar önce birlikte yapılmış olan yağmur suyu hatları ile kanalizasyon hatlarının aşırı yağışlarda taşarak taşkınlara sebebiyet vermemesi için mevcut sistem tamamen ayırık kanalizasyon ve yağmur suyu hattı projeleri ile revize edilerek ayırıştırma çalışmalarının sonuna gelindi (Fotoğraf 79).

Fotoğraf 79. Kanalizasyon, Yağmur Suyu Hattı

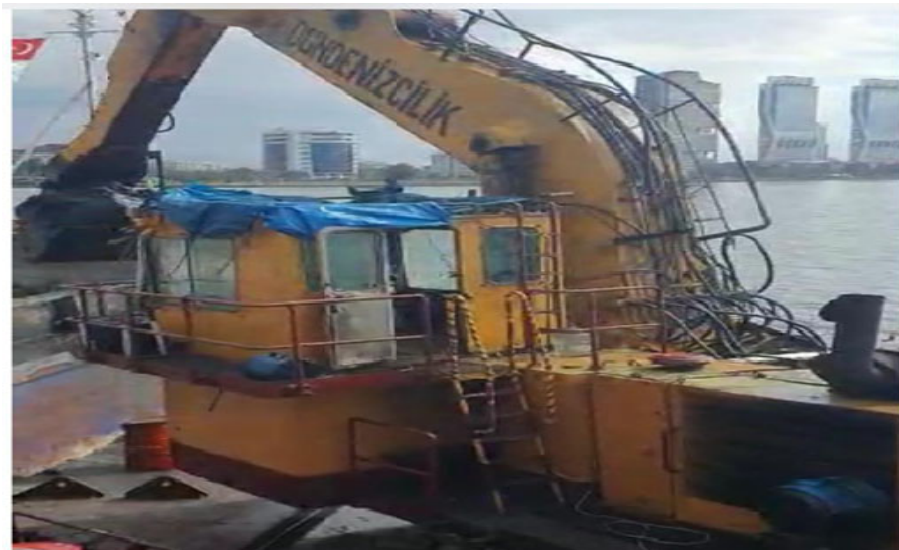
Fotoğraf 82, Dere Ağızı Dip Tarama

İZSU kenti her türlü felakete dirençli hale getirmek için bölgesel projeler hazırlamaya devam ediyor. Canlıların müdahaleleri veya rüzgar, yağmur ve çeşitli çevresel etkenlerle dere yataklarında biriken her türlü evsel, endüstriyel atık ve teressubatlar (Fotoğraf 80, Fotoğraf 81) derenin körfezle buluşmasını engelleyip akış rejimini olumsuz etkilediğinden dere temizlikleri yansıra derelerin denizle birleştiği kısımlarda “Dere Ağız Dip Tarama” çalışmaları ile hem Körfezin hem de dere ağızlarının temizlikleri yapılmaktadır (Fotoğraf 82).

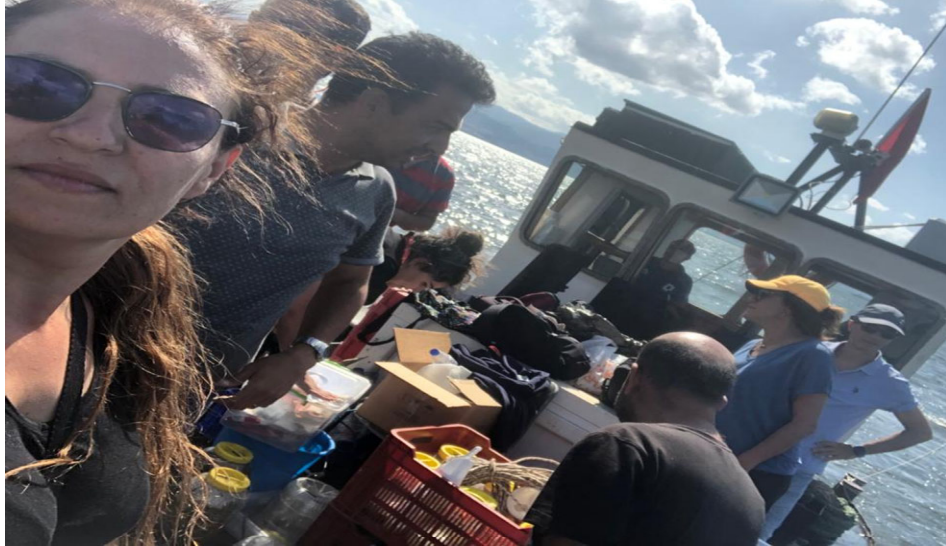
İZSU; “Sürdürülebilir, Temiz Yeraltı-Yerüstü Su Kaynakları” ve “Yaşayan Canlı Körfez ‘Projesi” kapsamında Ege Üniversitesi, TÜBİTAK ile gerçekleştirdiği “Dere, Körfez ve Yüzeysel Suları İçin Örnekleme, İzleme, Sualtı Görüntüleme

Çalışmaları” (Fotoğraf 83) ile her yıl yenilenen “Kolektör Hatlarının Bakım Onarım, Temizlik ve Görüntüleme” çalışmalarının yapılması etkili olmuştur.

Fotoğraf 83. Körfez ve Yüzey Suları Örnekleme İzleme Sualtı Görüntüleme Çalışmaları

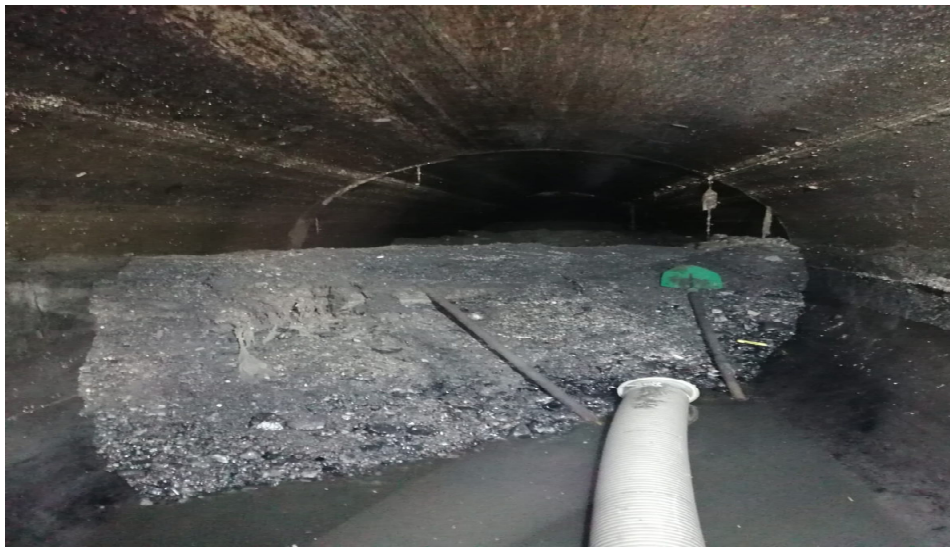
Fotoğraf 84. Kolektör Hattı Temizlik ve Görüntüleme Çalışması

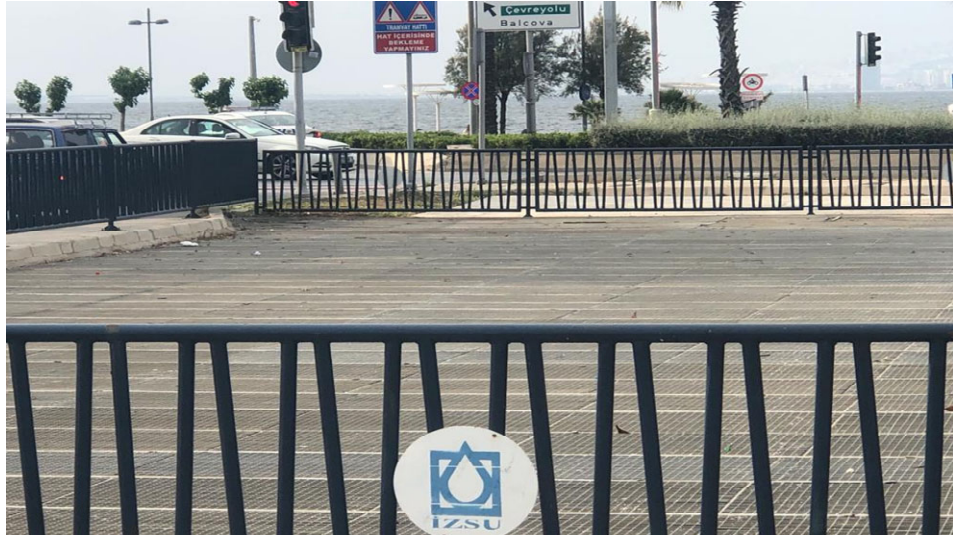
Taşkın bölgelerine özel yapılan projeler kapsamında; ek ilave projeler ile “Sıralı Izgara Yağmur Suyu Hatları İmalatı ve Temizliği” arttırılmıştır (Fotoğraf 85).

Fotoğraf 85. Sıralı Izgara Yağmur Suyu Hatları İmalatı ve Temizliği

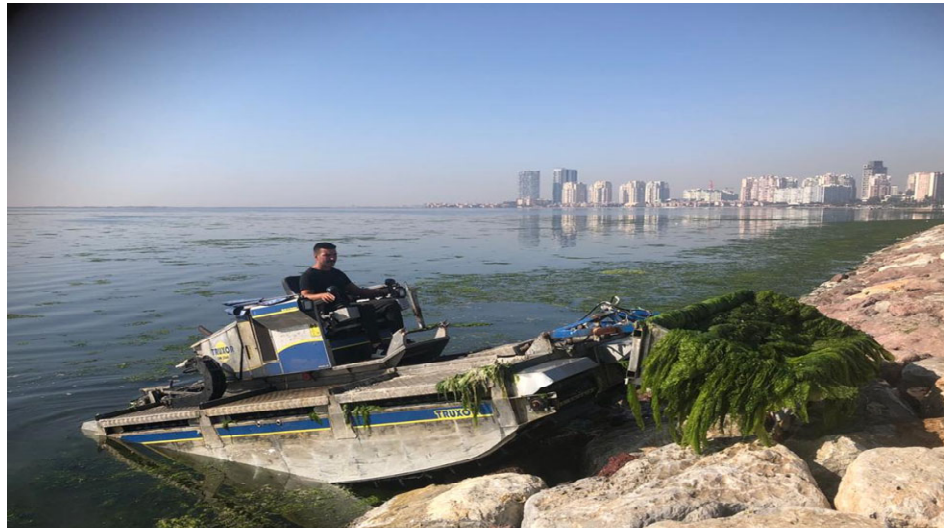
Fotoğraf 86. Körfez Yosun Toplama Çalışması

İzmir Körfezi ve sulak alanlarda iklim değişikliği ve sıcaklık etkisiyle artış gösteren, suların çekilmesiyle yüzeyde kalan yosunların çürüyüp istenmeyen kokuya sebebiyet vermesi nedeniyle yapılan “Deniz Yosunlarının Toplanıp Bertaraf Edilmesi” (Fotoğraf 86) çalışması koku sorununu en aza indirmede en etkili olan bir diğer projedir.
