Sıcak Hava Balonu ve Hava Gemisi Uygulama ve Araştırma Merkezi

**Beyşehir İlçesi Sıcak Hava Balonu
Saha İnceleme ve Test Uçuşu Raporu**

Temmuz 2020

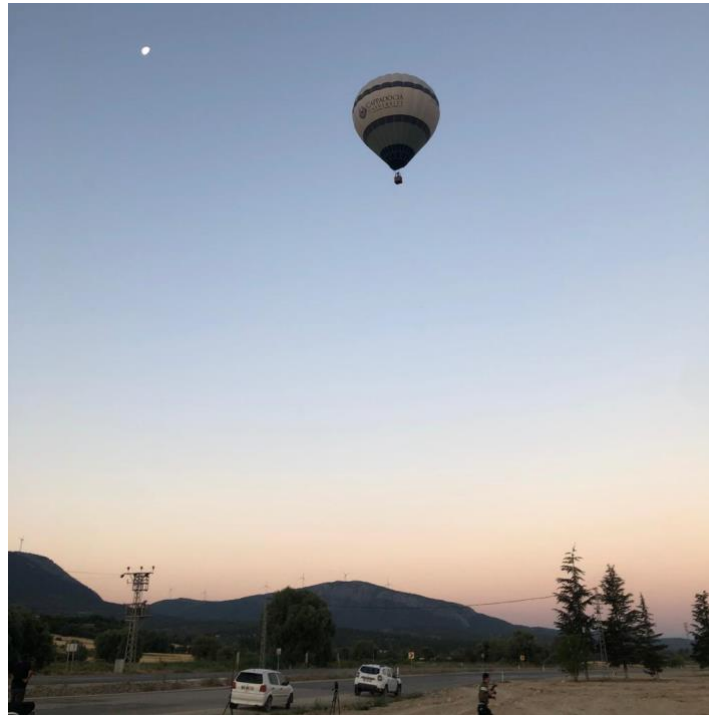
Şekil 3 - Beyşehir Bölgesi Test Uçuşuna Ait Fotoğraf

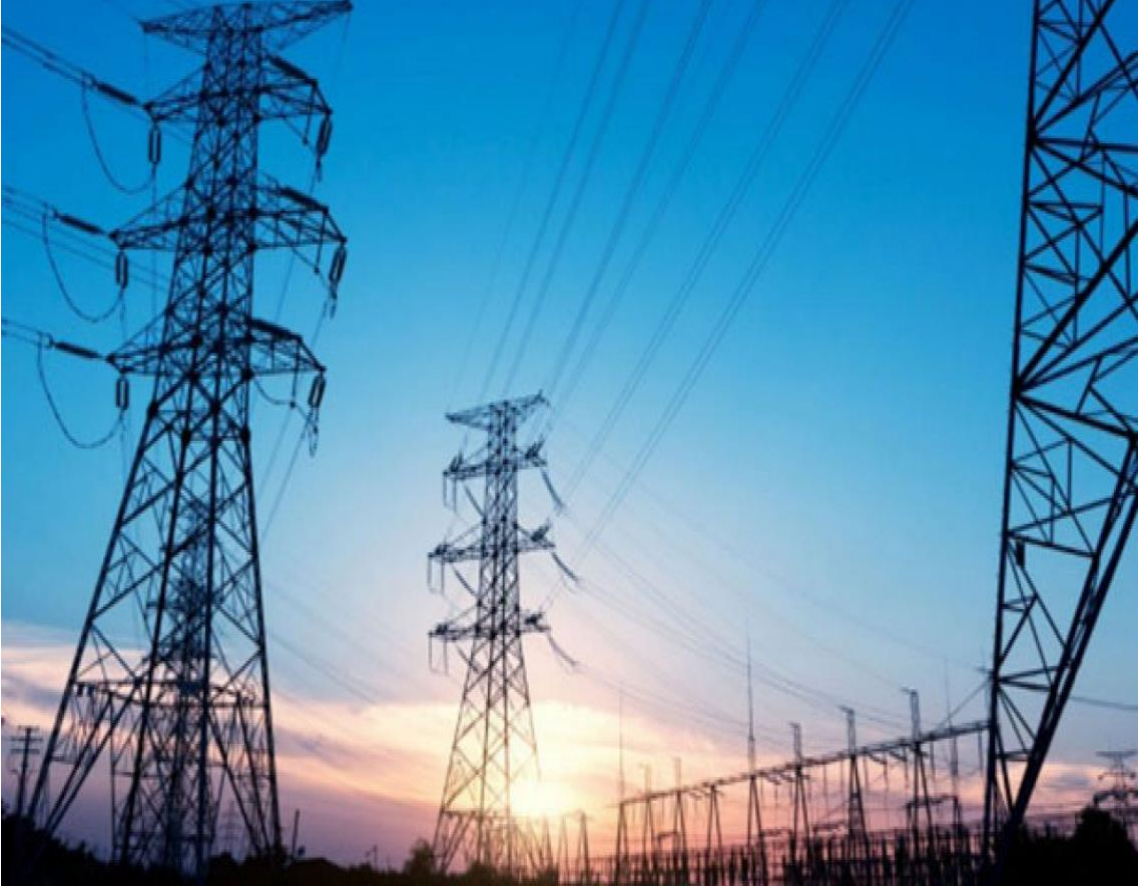
- Bölgenin güneyinde 1700 mt yüksekliğinde ormanla kaplı dağlık alanlar bulunmakta olup bu bölgede balon inişi ve araç ulaşımı mümkün değildir. Dağların üzerinde bulunan 9 adet rüzgâr türbini balon uçuşları için risk oluşturmaktadır.
- Bölgenin batısında yoğunlukla dağlık ve tepelik alanlar bulunmakta olup bu alanlara iniş risk taşımaktadır.
- Kuzeyinde 650km² yüz ölçümünde Beyşehir gölünün bulunmakta olup, göl üzerine olası iniş için tedbir gerekmektedir.
- Doğusunda Beyşehir ilçe merkezinin bulunmakta olup bu bölgeye de iniş planlanamamaktadır.
- Çok sayıda elektrik nakil hattı uçuş emniyeti açısından risk oluşturmaktadır.

Şekil 4 - Beyşehir Bölgesi Elektrik Hatları

Balon uçuşu gerçekleştirilmesi planlanan bölgede sıcak hava balonu uçuşlarının yapılabilmesi için yukarıda yer alan gözlem, tespit ve faktörler çerçevesinde uygun emniyet önlemleri alınması gerekmektedir.

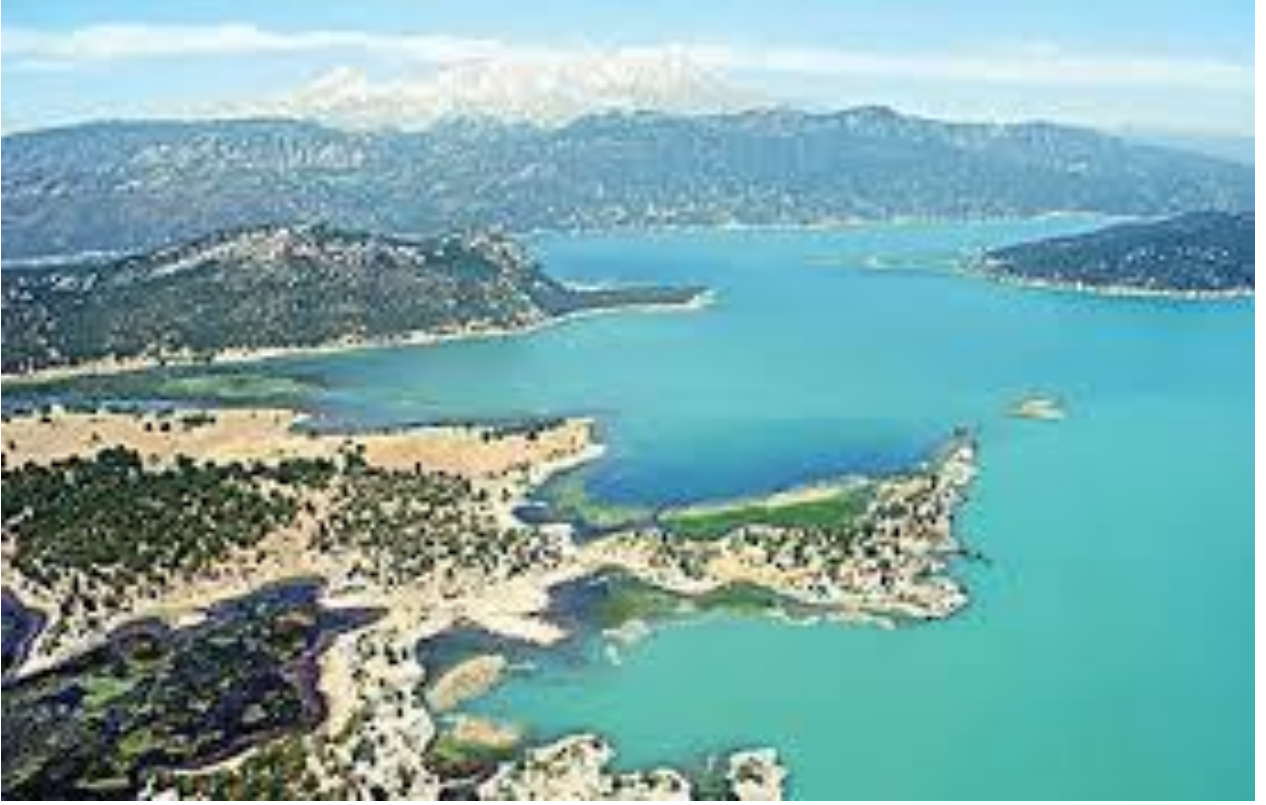
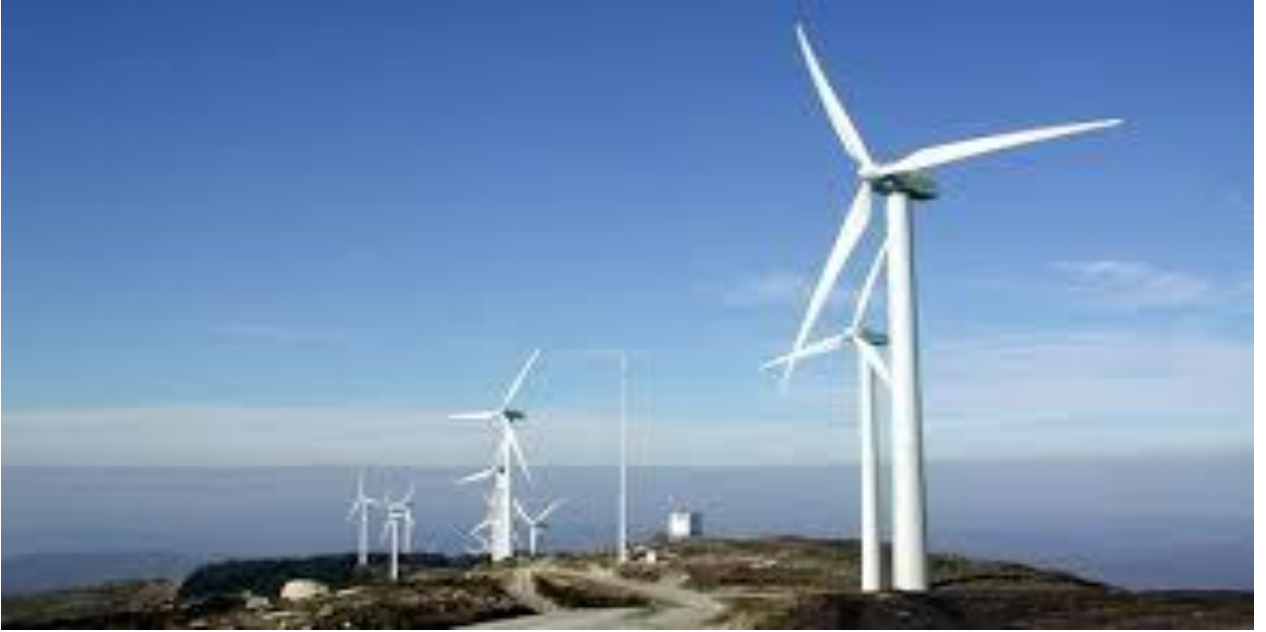
Şekil 5 - Beyşehir Balon İnişi İçin Elverişsiz Saha Örnekleri

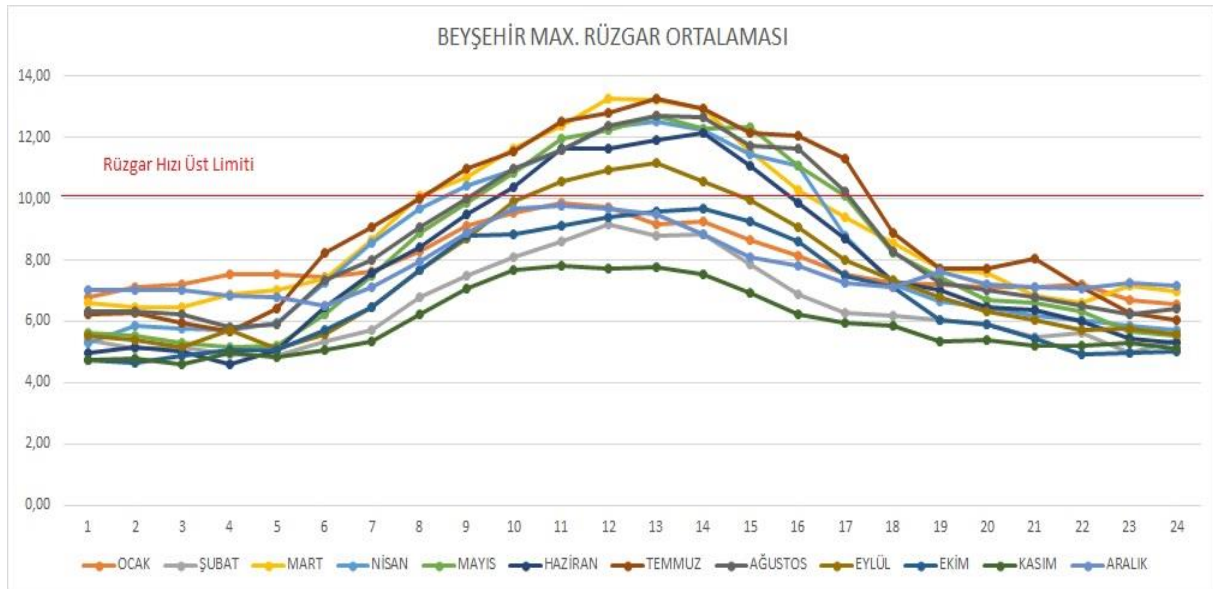
Grafik 1: Beyşehir Rüzgar Hızı Ortalaması

Grafik 1'de son 3 yıla ait rüzgar verileri gösterilmiştir. Grafikten de görüldüğü üzere, gün doğumundan itibaren yaklaşık 2 saat süreyle rüzgar hızı 10 knot'ı geçmemektedir. Bu da bölgenin meteorolojik olarak sıcak hava balonu uçuşlarına uygun olduğunu göstermektedir. Ancak yılın 7 ayında gün doğumundan birkaç saat sonra rüzgar hızında ani yükselmeler

meydana gelmekte ve rüzgar hızı 10 knot'ı geçmektedir. Dolayısıyla öğle uçuşlarına uygun şartlar bulunmamaktadır.

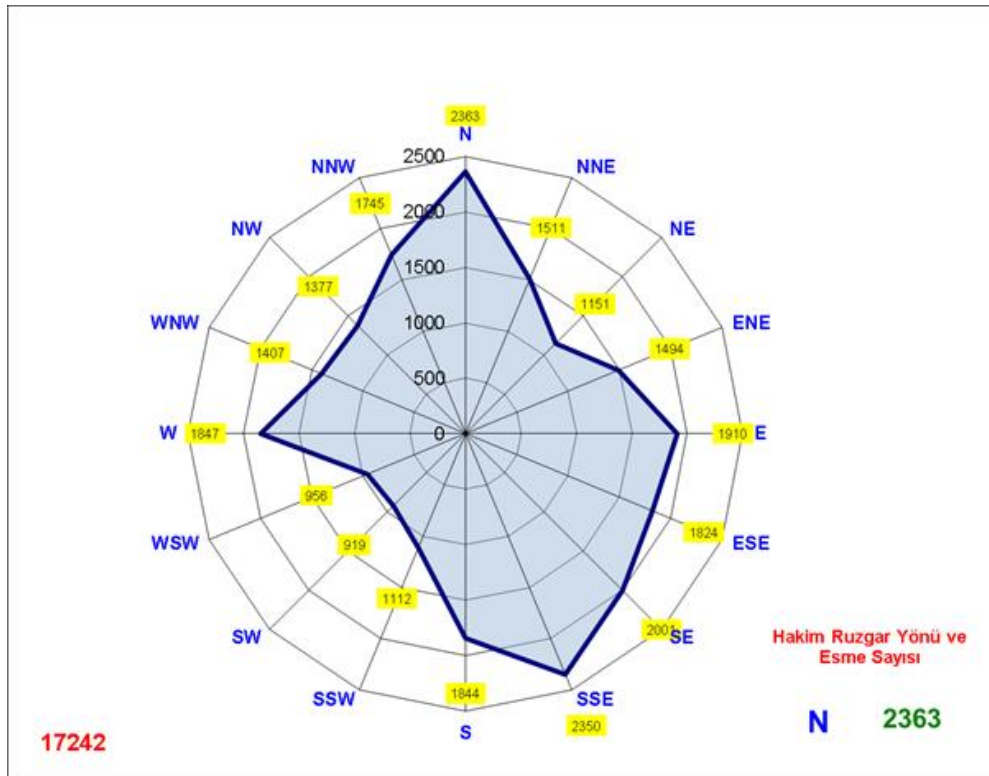
Grafik 2'de Beyşehir'in 2017-2019 yıllarına ait rüzgar diyagramı verilmiştir. Grafiğe göre meteoroloji istasyonları tarafından son 3 yılda 17.242 ölçüm yapılmış olup 2.363 esme sayısı ile hakim rüzgar yönü Kuzey olarak tespit edilmiştir. Söz konusu ölçümü 2.350 esme sayısı ile Güney-Güney Doğu izlemektedir. Dolayısıyla son 3 yılın hâkim rüzgar verilerine göre rüzgarın yönü ağırlıklı Kuzey veya Güney yönlü olarak (Kuzey Batı, Kuzey Doğu, Güney Batı, Güney Doğu dahil) tespit edilmiştir.

Grafik 2: 2017-2019 Yıllarına Ait Rüzgar Diyagramı

Bu kapsamda rüzgâr yönünün her bir uçuş öncesinde değerlendirilmesi ve sıcak hava balonu uçuşlarının enerji hatları, rüzgar türbinleri ve Beyşehir gölü dikkate alınarak planlanması gerekmektedir.
